# El Gobierno Vasco advierte del peligro de explosiones en el vertedero de Donostialdea

Osalan ha elaborado un informe a solicitud del juzgado que investiga la muerte de un vigilante

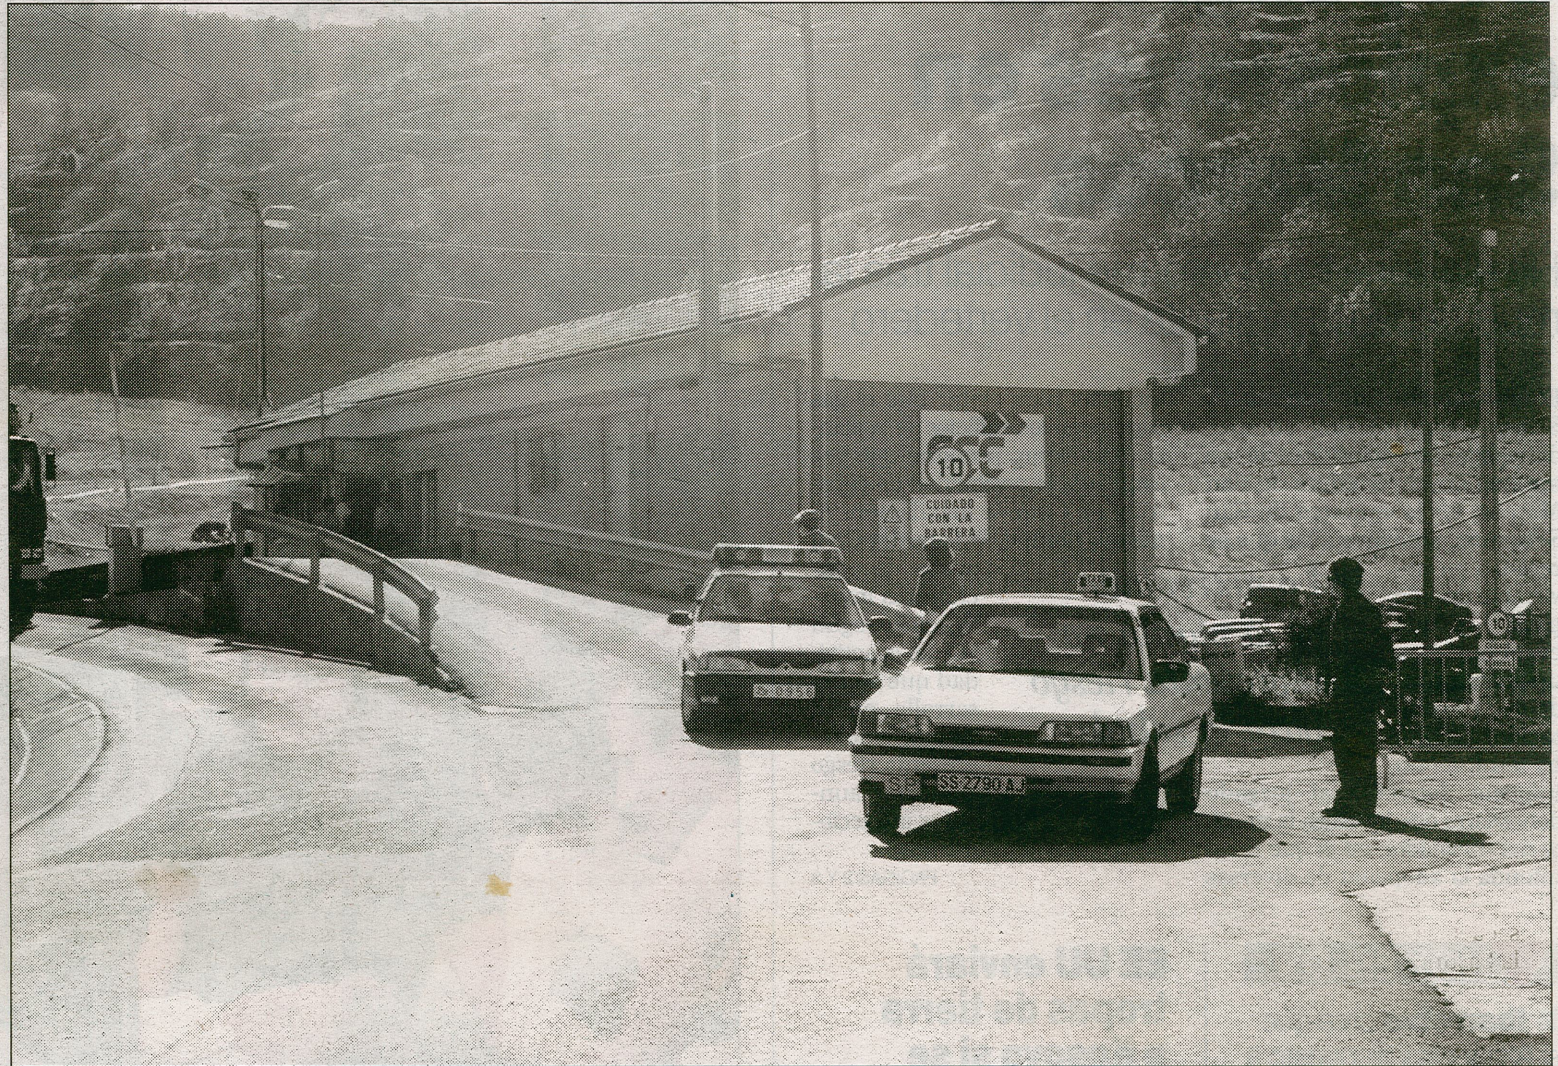
Un vehículo de la Ertzaintza permanece estacionado ante la cabina de control, el día en que se produjo la explosión que mató a un vigilante.

báscula y a su entorno inmediato. Las mediciones efectuadas les permitieron establecer que existía una «atmósfera rica en gas vertedero» en el interior de la galería subterránea existente bajo dicha cabina, y que, por un hueco pasacables practicado en el suelo, llegaba a formar una «atmósfera explosiva». El informe precisa asimismo que el edificio de la cabina de control es permeable al gas vertedero que llega hasta las inmediaciones a través de las conducciones de desagüe y en el caso del vestuario por el sumidero de una ducha. El metano también se filtra a través de los conductos subterráneos de plástico flexible de las líneas eléctricas, dicen los técnicos.

Pero además de las citadas vías de entrada del metano, los peritos han encontrado otras que afectan de forma general al edificio. De esta manera, indican que el gas accede por los elementos de la instalación eléctrica empotrados en las paredes de la fachada, así como en el hueco interior de dichas paredes y en los tubos de solera del edificio.

- **Impermeabilización** de determinados terrenos así como la sustitución o revisión de conducciones subterráneas de desagüe y eléctricas.
- Instalación de **elementos de ventilación** y colocación de detectores continuos de la explosividad.

- Se recomienda evitar las **fuentes de ignición** en atmósferas inflamables, así como señalizar mediante carteles el riesgo de explosión y las prohibiciones de fumar y de encender fuego.

- Sugiere igualmente que se **eliminen los enrejados** de puertas y ventanas y sean sustituidos por otros fácilmente desmontables desde el interior.
- Propone que se **supriman las juntas** de goma de las puertas y ventanas y se sustituyan por otro material que no produzca el efecto de sellado, como sucedió en el siniestro que costó la vida al vigilante.
