TOMASENE

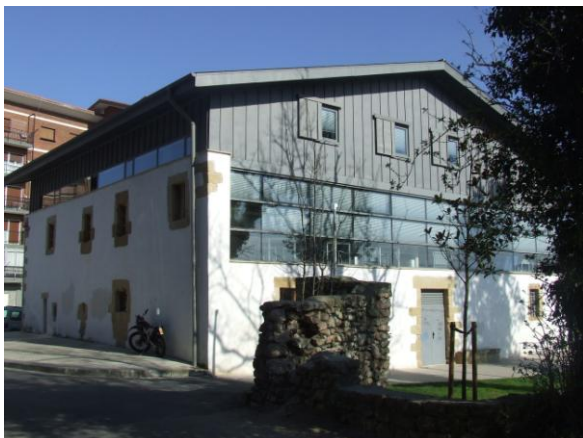
Se trata de un edificio de planta rectangular y cubierta a dos aguas, con el caballete perpendicular a la fachada principal. En altura tiene planta baja, primera planta y desván. El material empleado para su construcción es básicamente de mampostería, quedando el sillar para los esquinales y la mayor parte de los cercos.

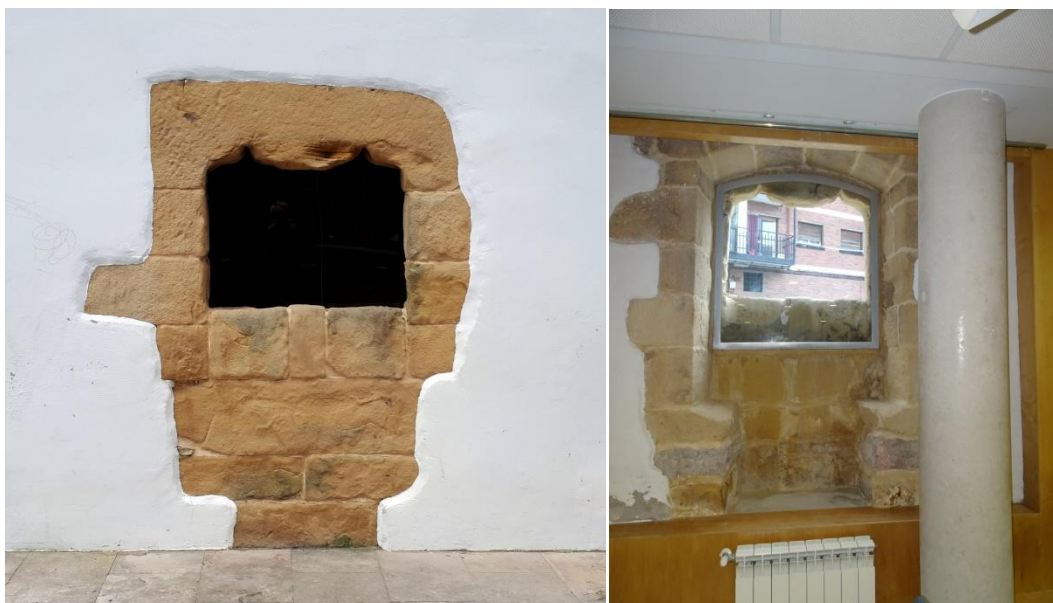
Uno de los grandes valores del caserío Tomasene es que cuenta con elementos pertenecientes a la primera generación de caseríos renacentistas de piedra (siglo XVI), aunque la mayor parte de la construcción correspondería a las tipologías de los caseríos de la segunda mitad del XVI y primera del XVII.

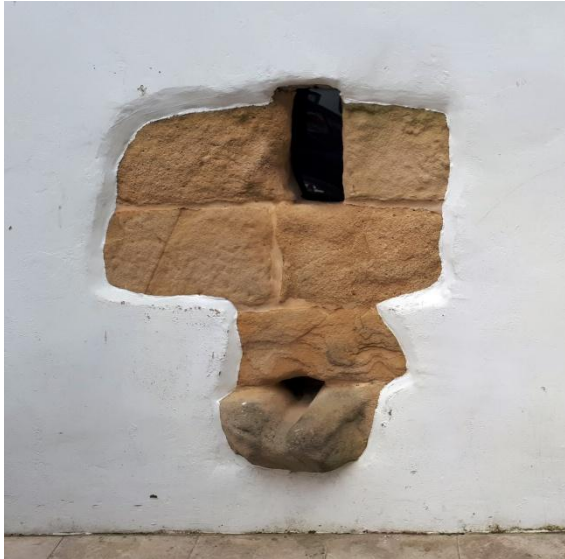
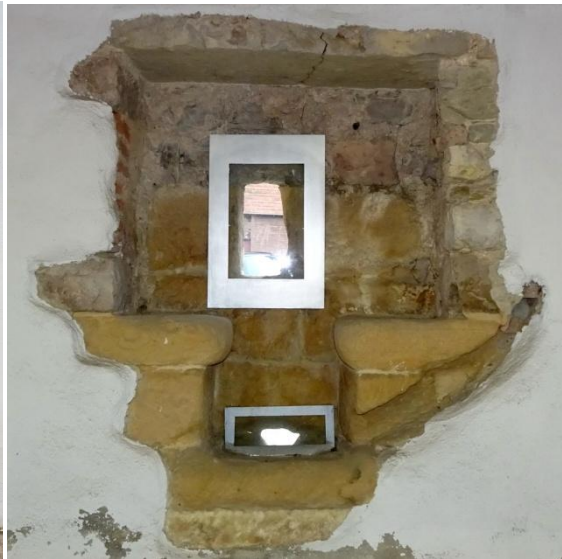
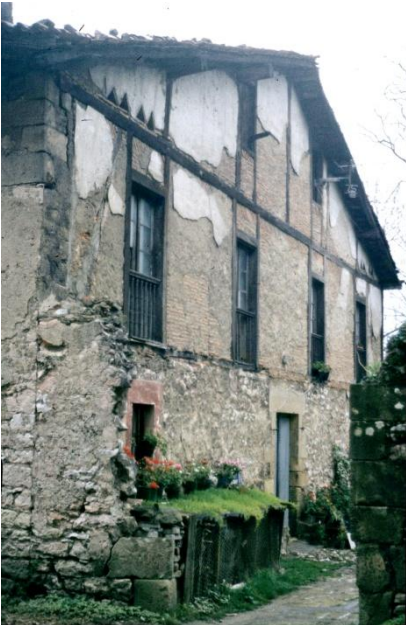
El edificio conserva en la planta baja de la fachada oeste una ventana geminada con arquillos conopiales sin parteluz. Vista desde el interior, la ventana toma forma de mirador con dos resaltes a modo de bancos de piedra encajados en el muro, uno enfrente del otro. Continuando en el exterior, a la izquierda de la ventana se ve un pequeño vano y un desagüe proveniente de una piedra de colada que se encuentra a los pies de dos pequeños bancos de piedra, todos ellos encajados también en el muro y realizados en piedra de sillar. También en el interior de esta misma fachada, el informe arqueológico dice que se podían observar los restos de un vano de acceso realizado en sillería y con el arranque de un arco carpanel, pero que con la rehabilitación han debido quedar cubiertos. Estos elementos parecen ser los más antiguos de la edificación, adscribiéndose al siglo XV-XVI.

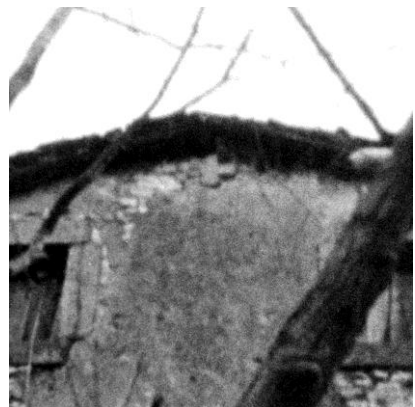
Por último, la fachada trasera, donde se encuentra la entrada al centro cultural, tiene un acceso adintelado en planta baja, tres ventanas en la primera y anteriormente tenía dos más en el desván, todos los huecos con cercos de sillar. En la cumbrera, originalmente presentaba una cruz incrustada en el muro, cruz que lamentablemente desapareció con los trabajos de rehabilitación.
