Inventario del Patrimonio Histórico-Artístico Inmueble de Guipuzcoa

I. G. C.			
	06	G. D. K. Tipo	H.	X.	Y.
		G. D. G.			
	07	L. P. Tipo	H.	X.	Y.
		P. L.			
08 Eskualde - Comarca DOMOSTA ALDEA			09 Udala - Municipio SAN SEBASTIAN		
10 Auzoa - Barrio ALZA			11 Azalera - Superficie		
12 Deitura - Denominación LABEAS - antiguo puente de San Martin (s de Miracruz)					
13 Deskribapena Caserío unifamiliar de mediano tamaño y planta rectangular con adosado. La cubierta, caída en gran parte, es a 2 aguas con el caballete perpendicular a la fachada principal. Los muros son de mampostería, con algunos sillares en esquinas, vanos y un conjunto como de la fachada total izquierda; todo ello de arenisca y a la vista. La fachada principal se encuentra situada en el lado más corto y orientada al E. Adosado a la parte posterior de la fachada derecha. El interés del caserío reside en un largo muro, paralelo a su parte posterior y precedido por un pequeño foso. Es de gran altura y de rica construcción de mampostería con sillares en esquinas y troneras. En la parte norte se adelanta, en ángulo recto, un par de metros. Está enteramente cubierta de vegetación, lo que hace muy difícil precisar sus carac

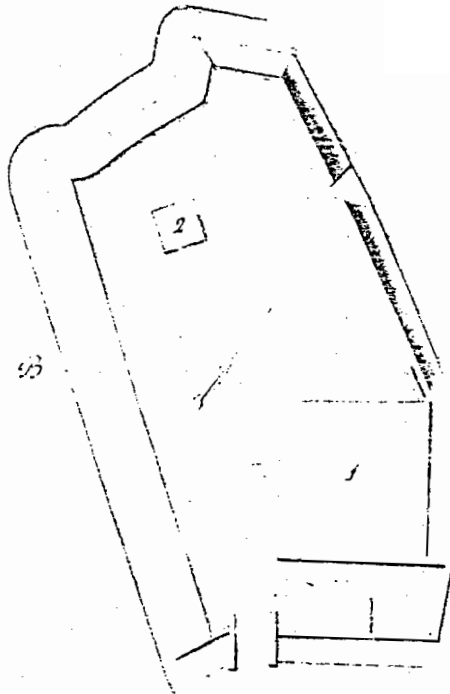
Fuerte de S.<sup>ta</sup> Martin.

Este fuerte pertenece a la jurisdicción de S. Sebastián, y está al E. S. E. y a 3248 varas del cabo imperial de otra plaza. Sus revestimientos son de mampostería y de tepies. Los puertos están abiertos en terreno artificial y en parte pedregoso. 1. Casa de Libranas, cuartel de tropa. 2. Recuesto de mampostería. No tiene artillería.

3. 10 20 30 40 50 60 70 80 90 100 varas. La escala.
