LOS FAROS DEL PUERTO DE PASAIA

Faro de La Plata y
Faro de Senokozuluia.

Máster en Restauración y Gestión
Integral del Patrimonio Construido.
Universidad del País Vasco
Euskal Herriko Unibertsitatea

alumna: María Yáñez Marín
tutor: Manuel Iñiguez
Septiembre 2011

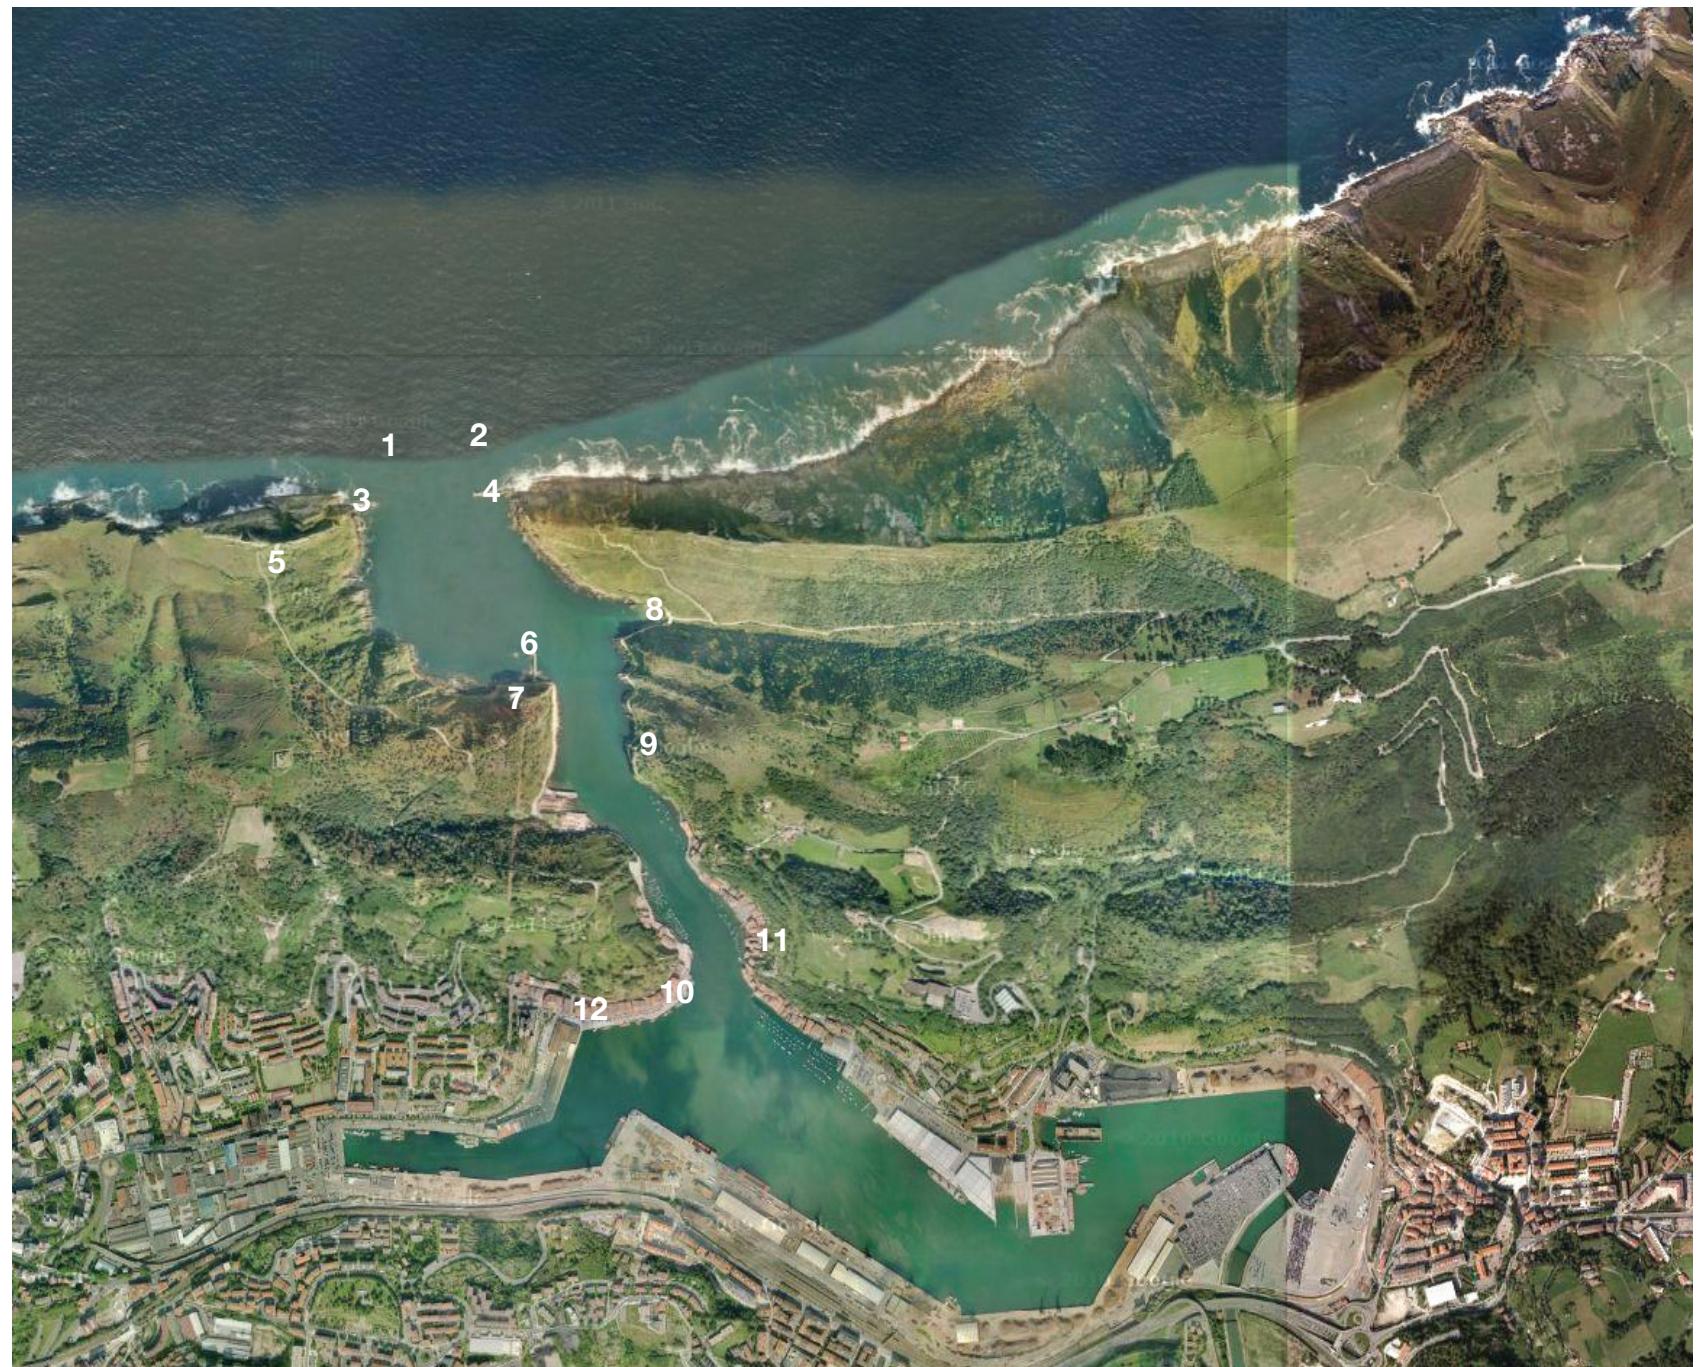
Ortofoto del puerto de Pasajes en la actualidad.

1. Bancha del Oeste
2. Bancha del Este
3. Arando chico
4. Arando grande
5. Faro de La Plata
6. Punta Cruces
7. Faro de Senokozulua
8. Calaburta
9. Castillo de Santa Isabel
10. Antigua ubicación de La Torre del Almirante.
11. Ermita de Santa Ana
12. Iglesia de San Pedro

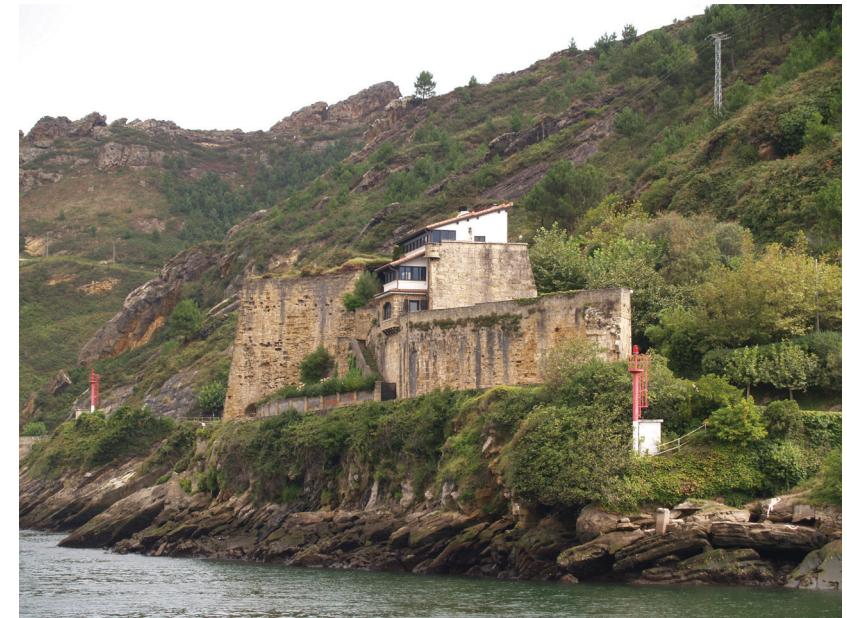
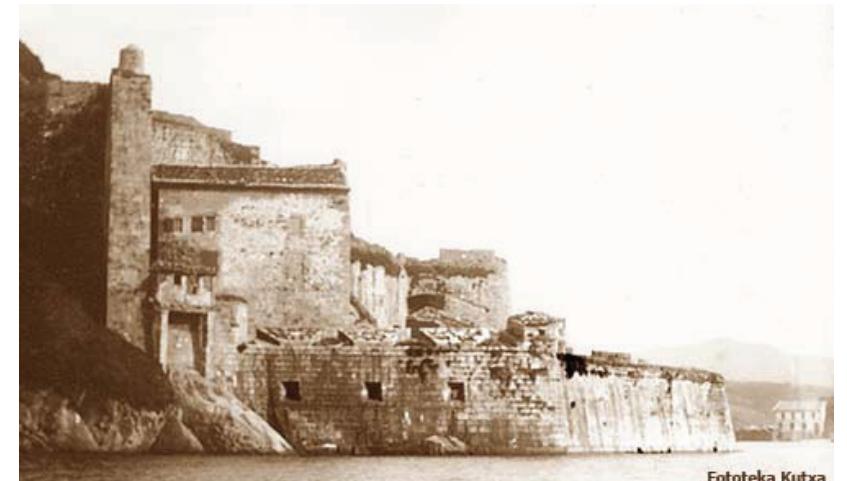
La fortificación que defiende al Castillo de Santa Isabel se conoce como fuerte de Lord John y se conserva aún el foso, los lienzos exteriores de la muralla y algunos muros de las edificaciones interiores.

El Castillo de Santa Isabel se inutilizó en 1867. Sus restos permanecen aún sobre la arenisca de la ladera del monte Jaizquibel. Actualmente, en su interior se encuentra una vivienda de reciente construcción, aunque bajo las murallas existen aún las estructuras abovedadas y se conservan muros, arcos y bóvedas de sillería de arenisca.

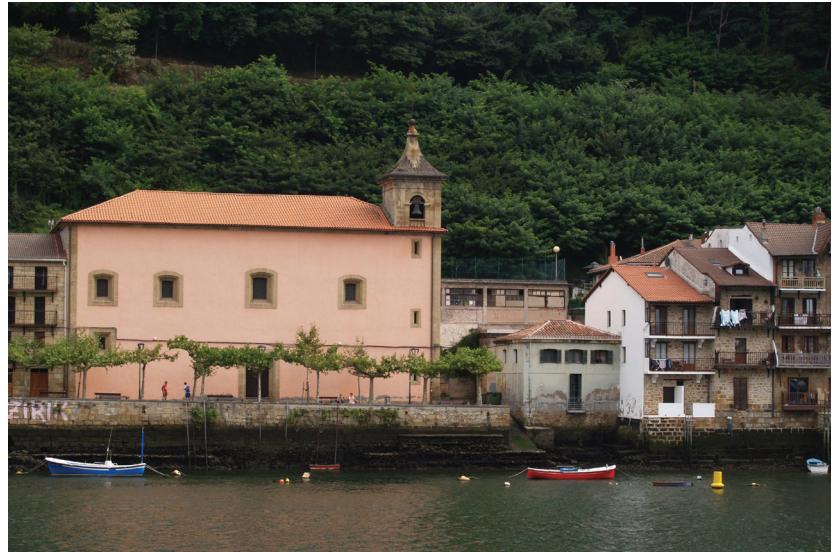
Arriba: Iglesia del Santo Cristo de Bonanza (antigua iglesia de San Juan).

Construida en 1366, es una iglesia de una sola nave y ábside rectangular, cubierta en el interior con una bóveda de crucería simple en el primer tramo y cúpula rebajada sobre pechinas en el segundo. Con aparejo de mampostería revocada, excepto pilares y arcos, que son de sillería. En el interior posee dos coros escalonados.

El exterior es de mampostería revocada con esquiniales en sillar, y remata la fachada con alero de la torre campanario con arcos de medio punto en aparejo de sillería.

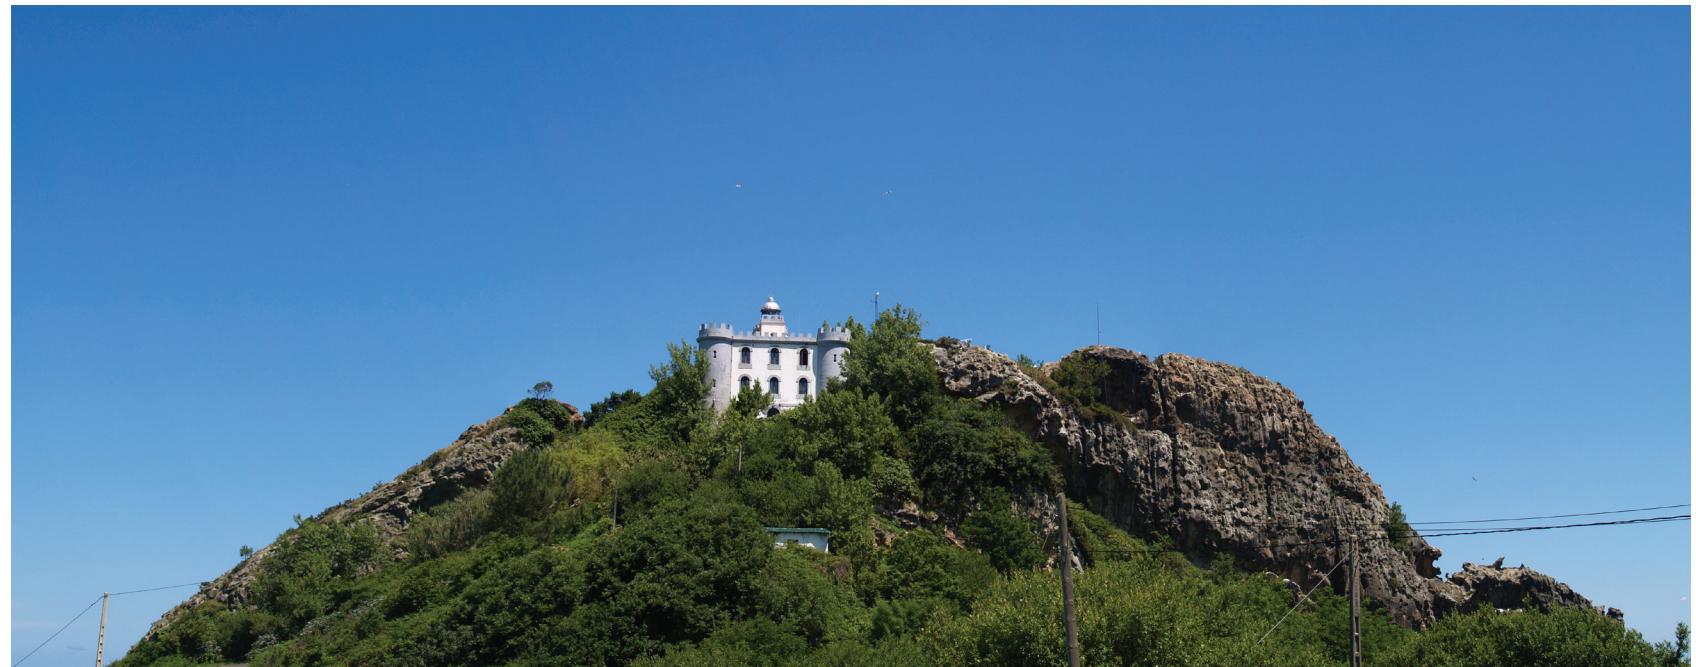
Vista frontal del Faro de La Plata.

El edificio se encuentra a 153 metros sobre el nivel del mar, construido contra la roca del cerro. Esta disposición hace que el edificio quede abrigado frente a la violencia de los temporales y los vientos del norte. Por este motivo, el edificio posee tan sólo tres fachadas, siendo la cuarta la propia montaña.

Se trata de un edificio de planta baja y dos alturas destinadas a la vivienda del torrero, o actualmente denominado farero, encargado del mantenimiento del faro. Catalogado dentro de la arquitectura romántica, es un edificio almenado, con apariencia de fortificación,

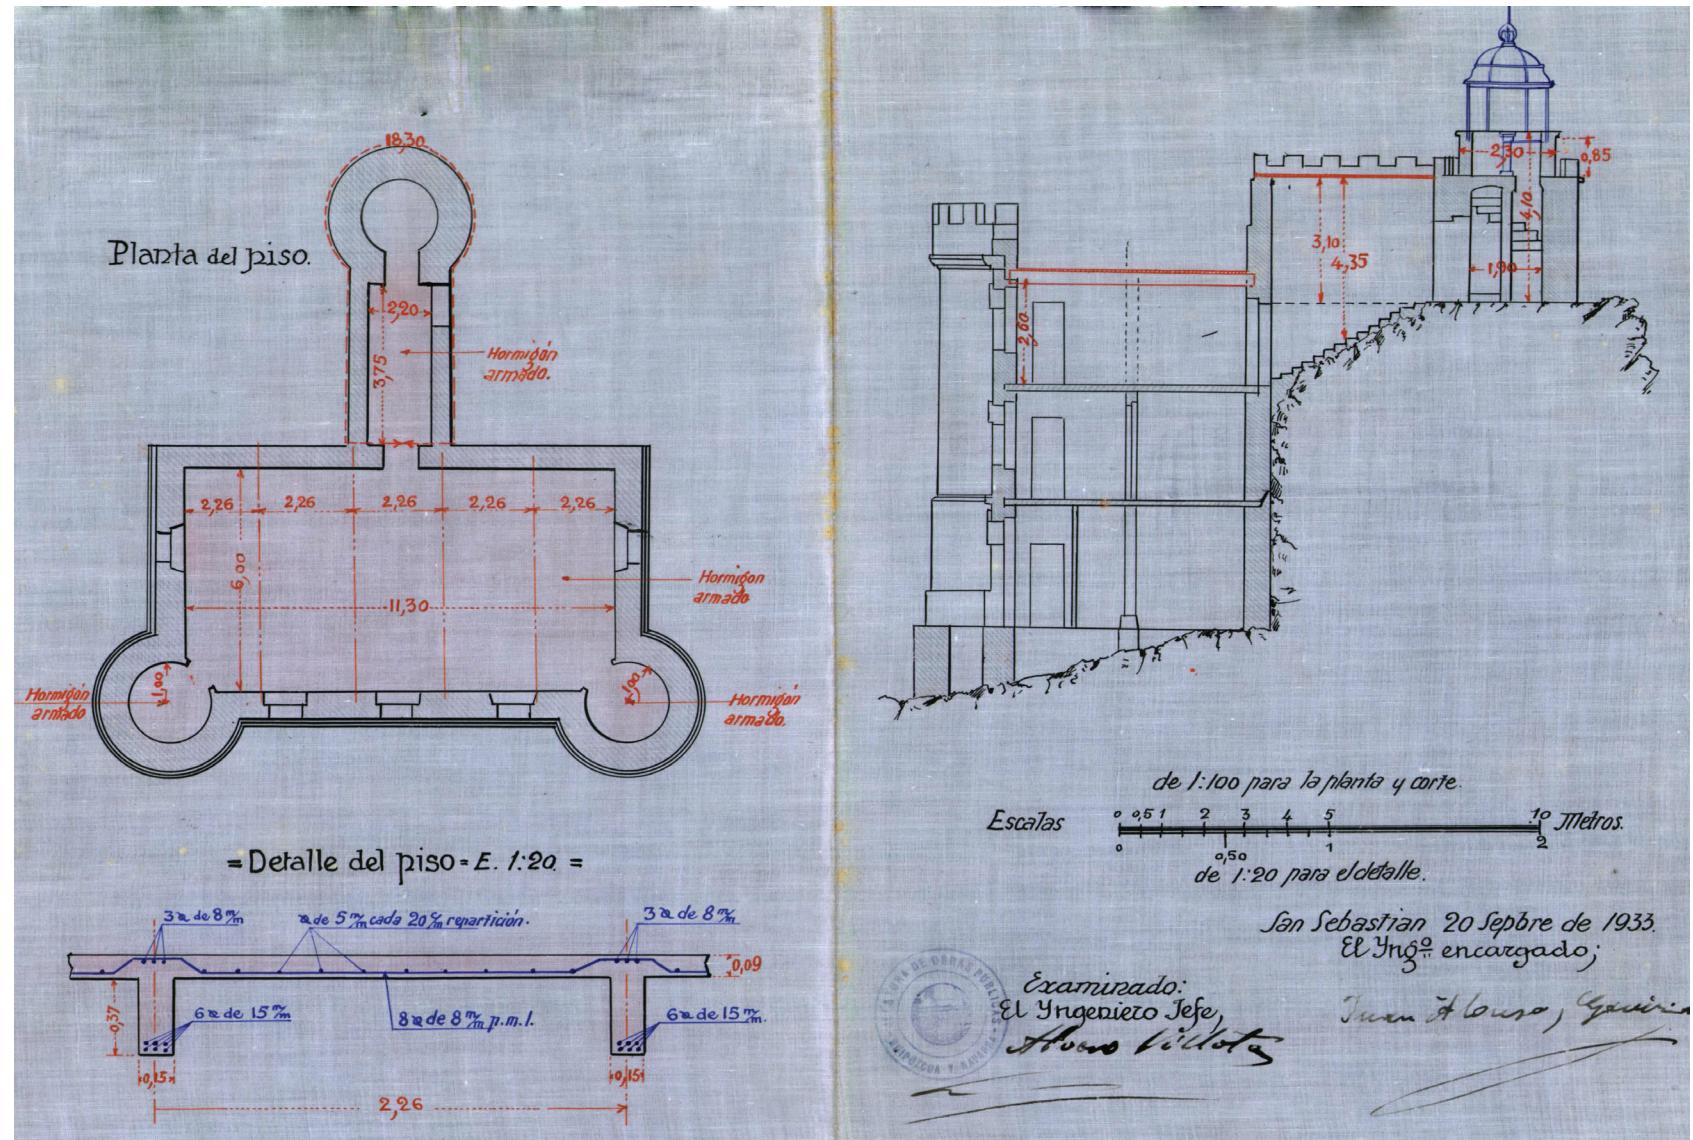
Planos de la reforma de 1933.
Planta y sección del edificio, y detalle de la nueva cubierta de hormigón armado.
Archivo de la Autoridad Portuaria.

El mayor de los problemas a resolver inmediatamente es la podredumbre que se observa en las cabezas de las vigas de madera de la terraza de la vivienda. Este defecto no se debe sólo al azote del pasado temporal, sino a la situación del edificio adosado al monte, y las características climatológicas habituales de la zona.

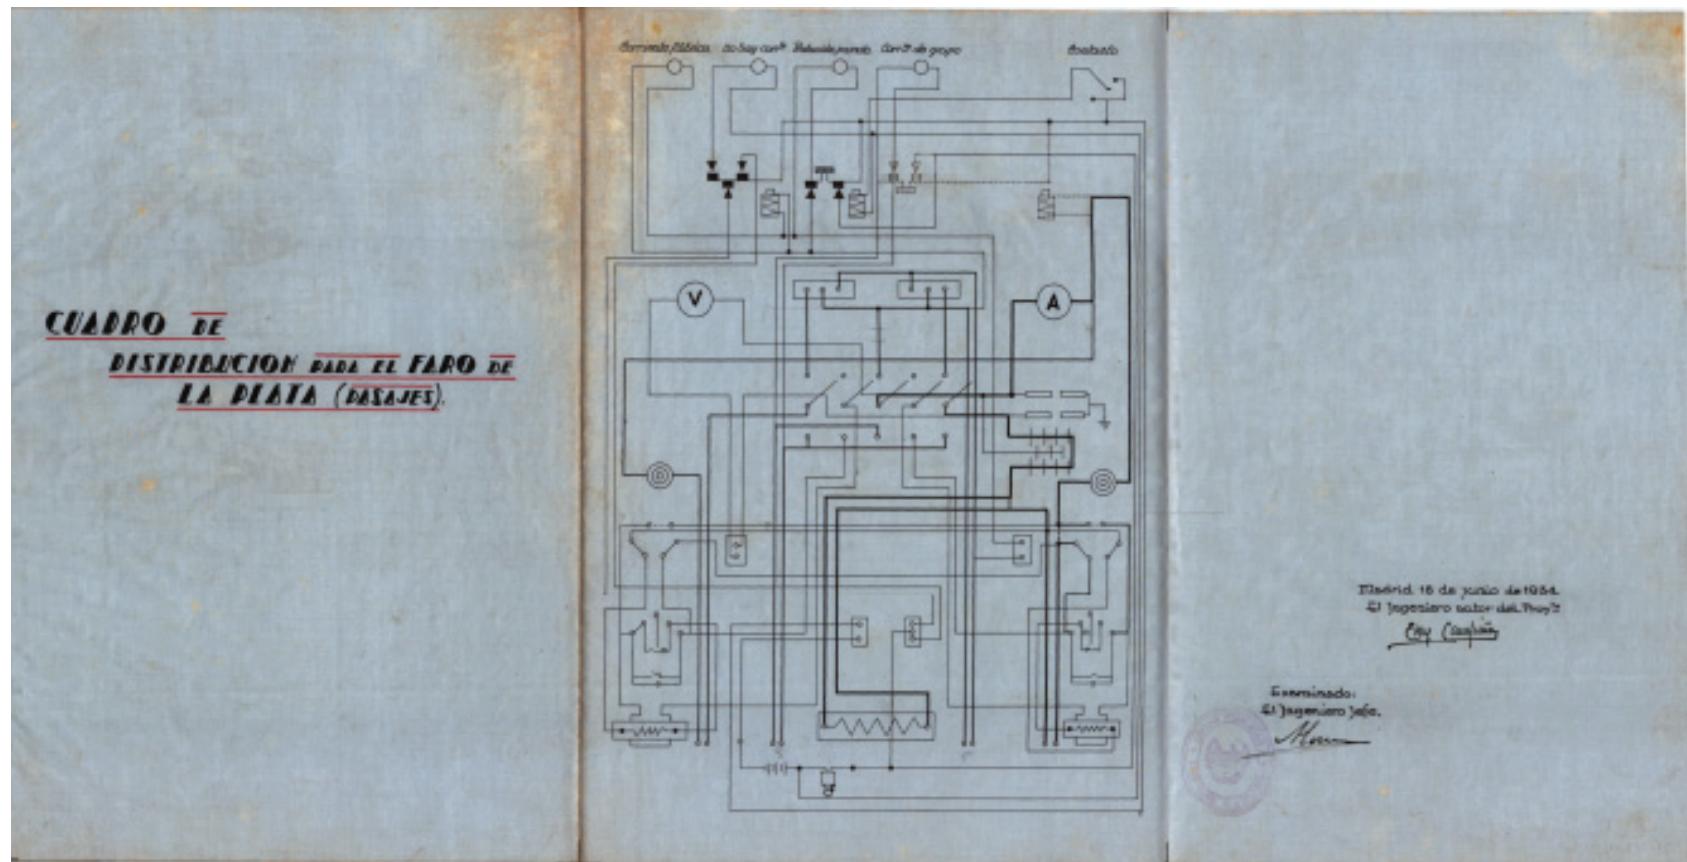
Plano del cuadro eléctrico.

Cuadro de distribución del proyecto de electrificación del faro de La Plata, 1934. Archivo de la Autoridad Portuaria.

Por esta época se había instalado una línea de corriente para el alumbrado del puerto de Pasajes y se había realizado una prolongación de dicha línea hasta el faro de Senokozulua, a tan sólo 800 metros del de La Plata. La conveniencia de llevar la electricidad a la luz de La Plata resulta en la presentación, en junio de 1934, del proyecto para la electrificación del faro. y se sustituye la antigua lámpara Maris con combustible de petróleo por una lámpara eléctrica.

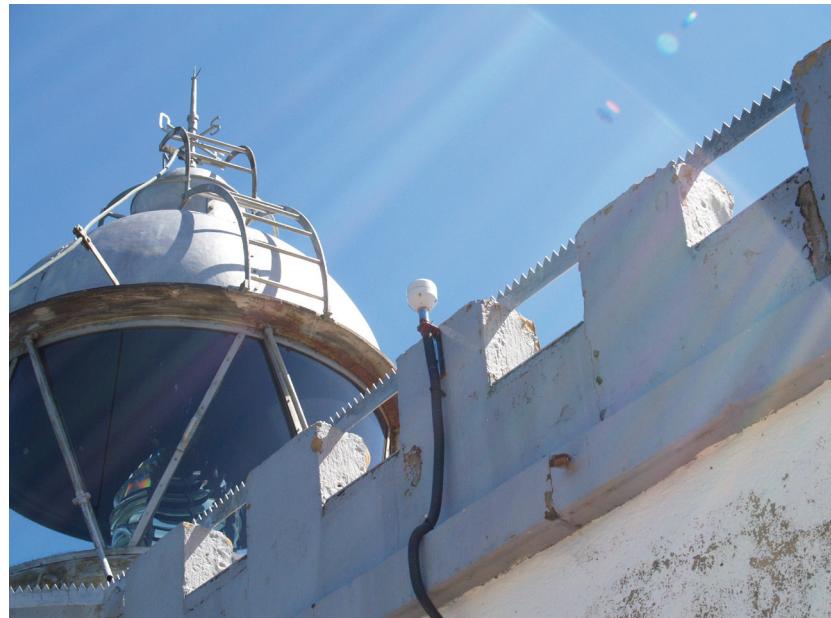
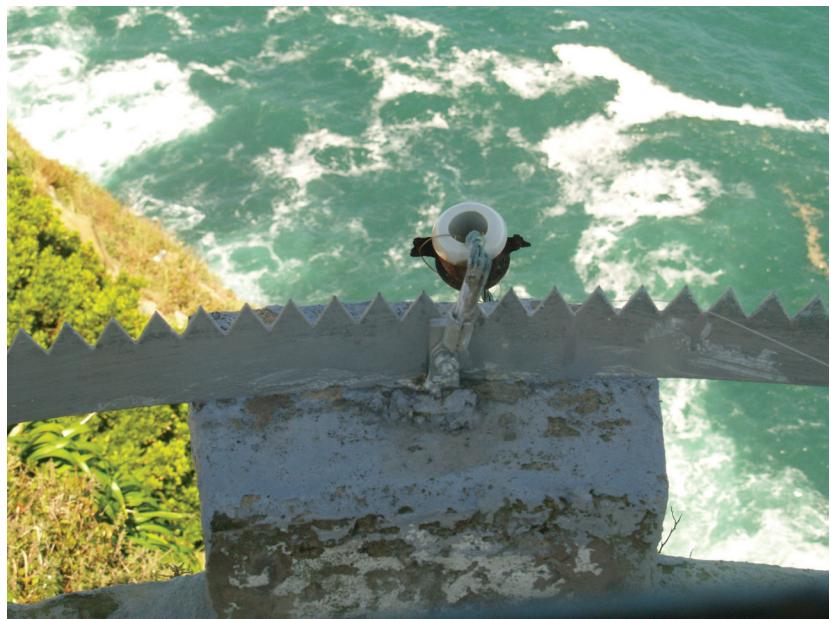
Arriba: Vista de la corona metálica.

Abajo: Detalle de la corona metálica y salida de toma de tierra.

eléctrica produce serios daños en el faro de La Plata y el faro de Senokozulua. La descarga producida en el pararrayos del faro de La Plata, además de romper el mástil, rompió tres lunas del fanal y veintiocho cristales del edificio. Además, se produce la destrucción de la práctica totalidad de la instalación eléctrica por inducción electromagnética.¹⁹ Estos destrozos hacen que el faro no pueda funcionar normalmente esa misma noche, intentando encender la antigua lámpara Maris, pero esta maniobra resulta imposible por el viento que entra en el fanal debido a la falta de los cristales rotos, y finalmente el faro debe permanecer apagado.

Los daños causados, sin embargo, pusieron de manifiesto la deficiente protección que el faro poseía frente a las descargas atmosféricas, y por ello se realizaron las obras para su adecuación. Se instalan en el faro 3 pararrayos de alta tensión y 5 pararrayos de baja tensión distribuidos de la siguiente manera: 3 a la salida del transformador (1 por cada fase) y 2 a la entrada del faro (1 por cada fase) ya que trabaja en monofásico.⁴²

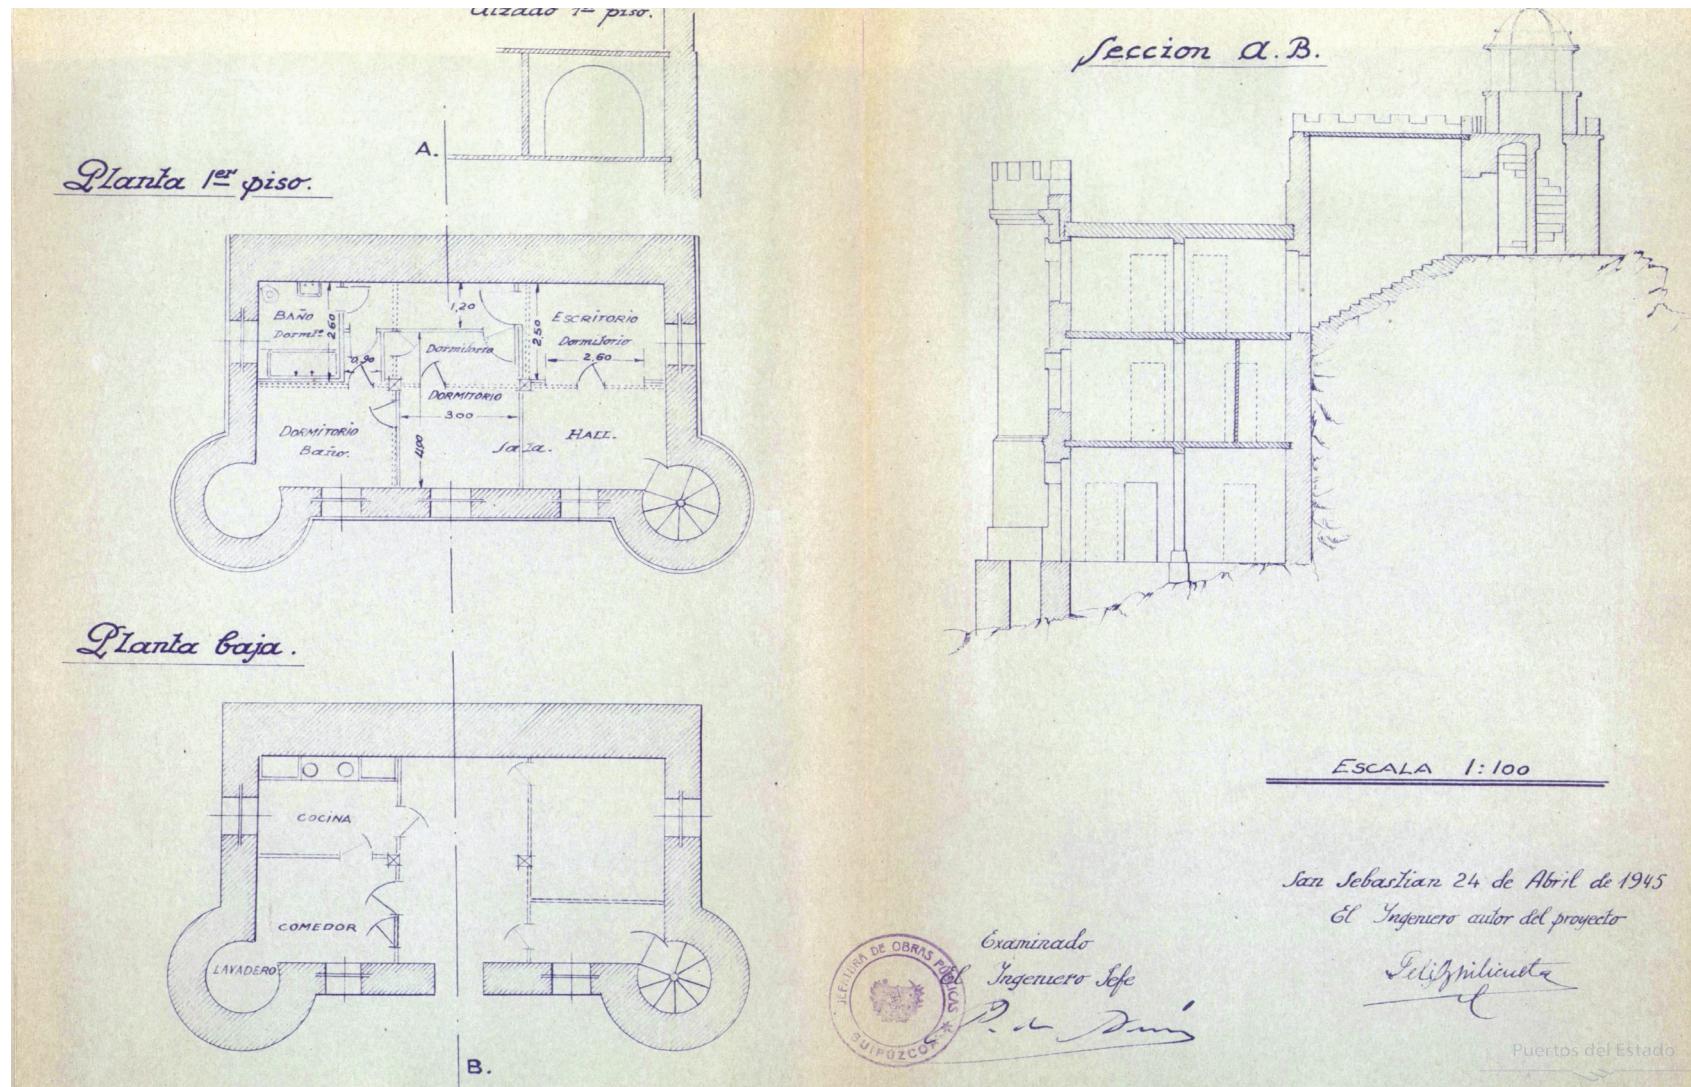
Planos de la reforma de 1945.
Plantas y sección del proyecto de
reforma. Archivo de la Autoridad
Portuaria.

Como medida ante los problemas de humedad de la fachada norte, se propone la realización de un tabique tambor en la misma. Por otro lado, se propone una mejora en cuanto a las instalaciones, ya que la vivienda carece de agua caliente. Se realiza una instalación completa de agua caliente por termosifón y se renuevan los aparatos sanitarios que están deteriorados, añadiéndole una instalación de ducha y bidet.

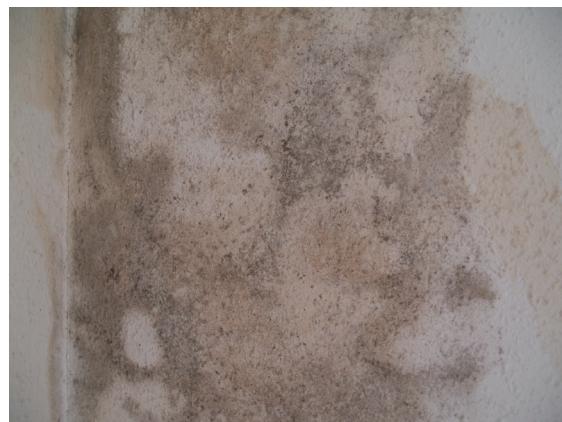
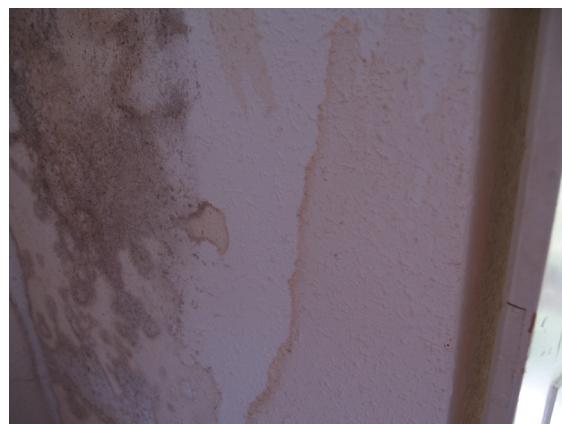
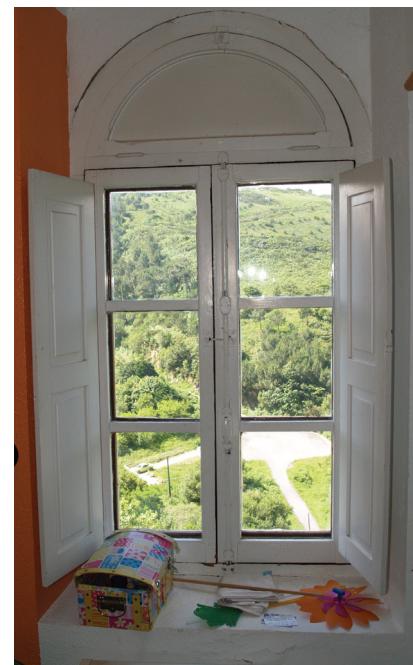
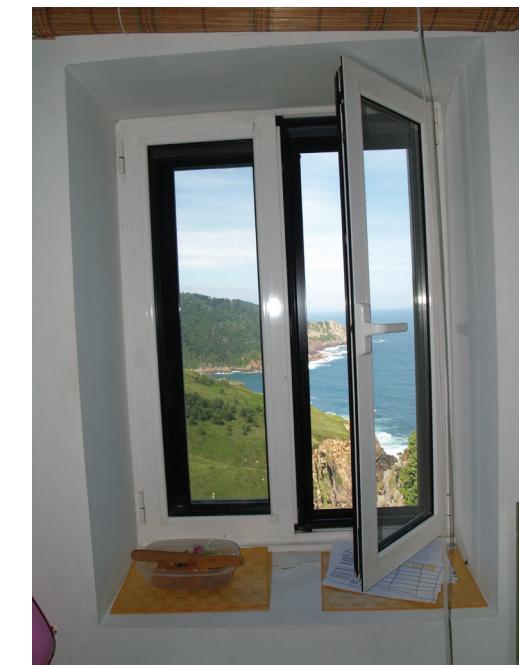
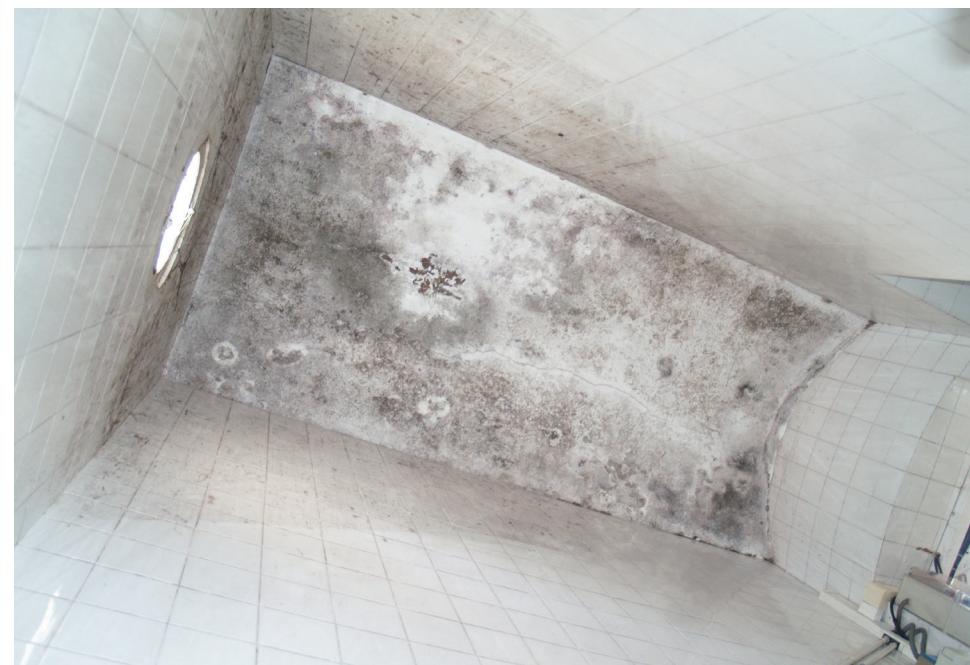
Izda: Manchas de humedad en las paredes interiores.

Dcha, arriba: ventana con carpintería de madera (izda), y ventana con carpintería metálica en la fachada oeste (dcha).

Dcha, abajo: vista desde abajo del interior de la cubierta del cuerpo que alberga la escalera que lleva al faro. Manchas de humedad en toda la extensión de la cubierta.

Las actuaciones llevadas a cabo en las últimas décadas en este faro responden más a la satisfacción de las necesidades derivadas del uso de vivienda y su habitabilidad, resolviéndose a base de “paches”, y carecen sin embargo de cierta sensibilidad hacia el edificio como patrimonio arquitectónico.

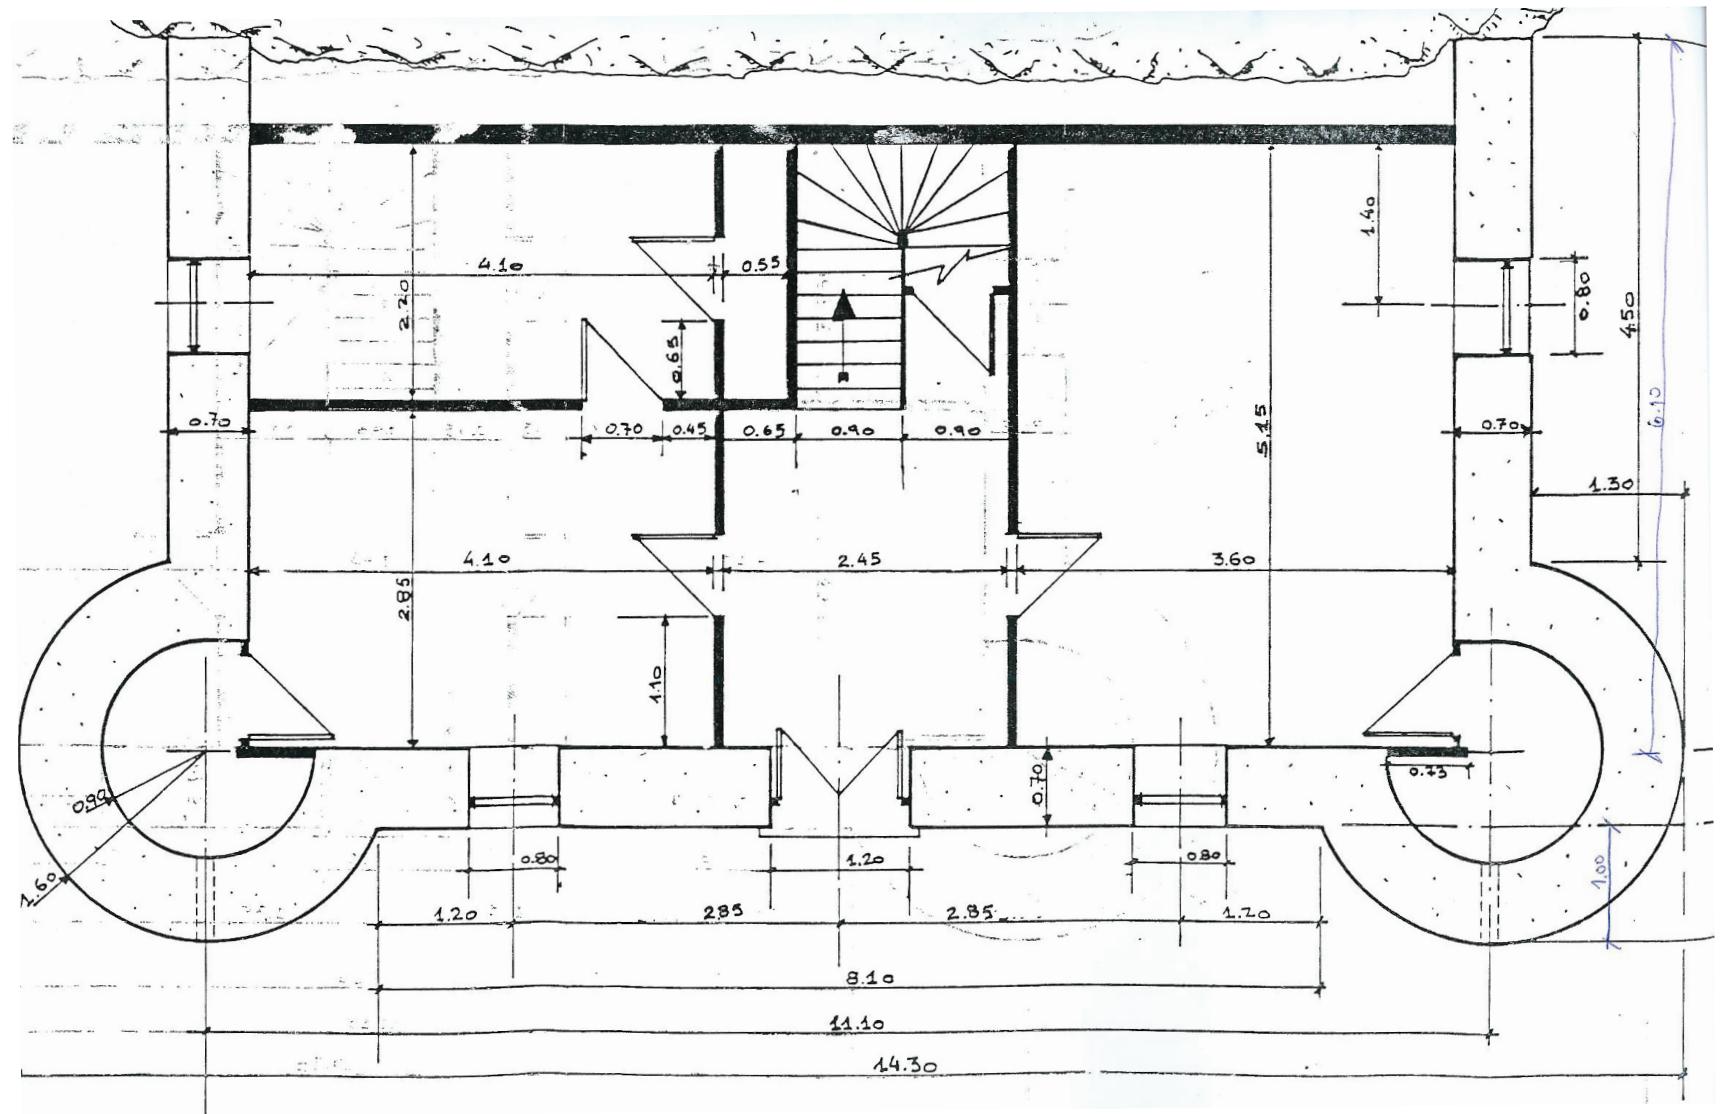
Planta baja. Autoridad Portuaria de Pasajes.

Plano actual del faro de La Plata.

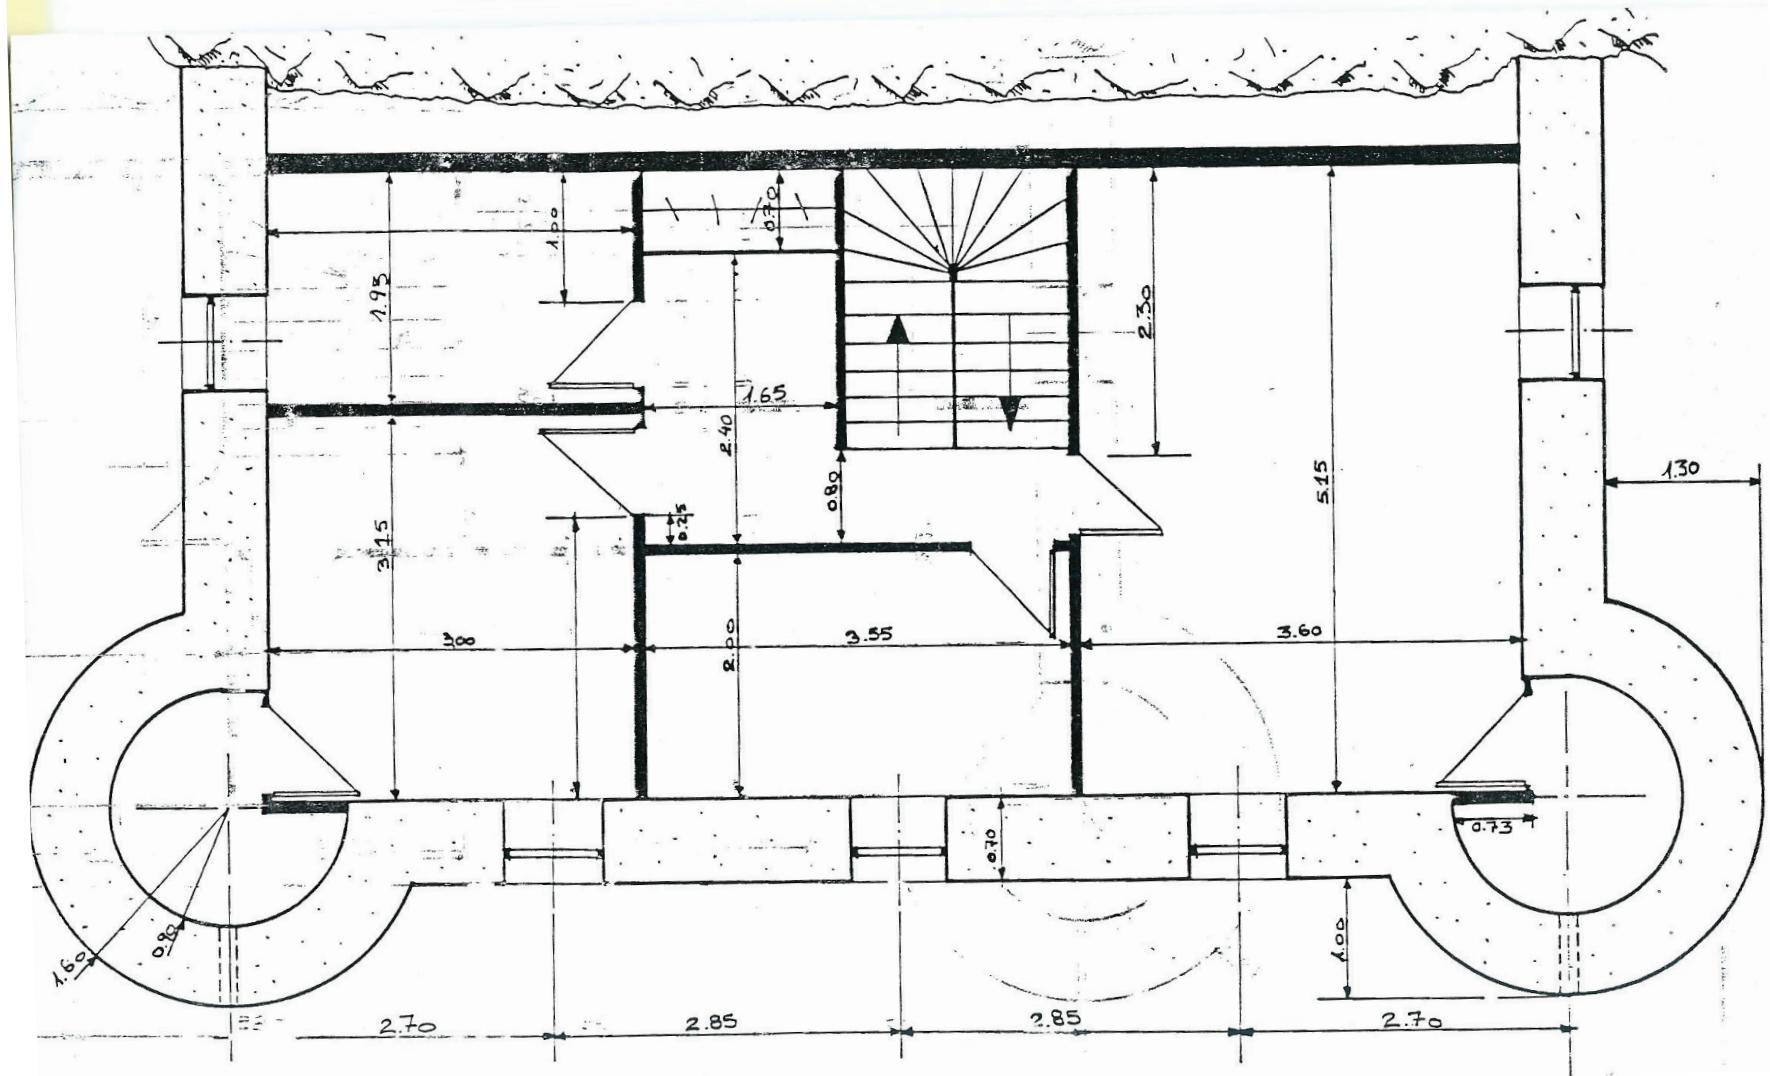
Planta primera. Autoridad Portuaria de Pasajes.

Plano actual del faro de La Plata.

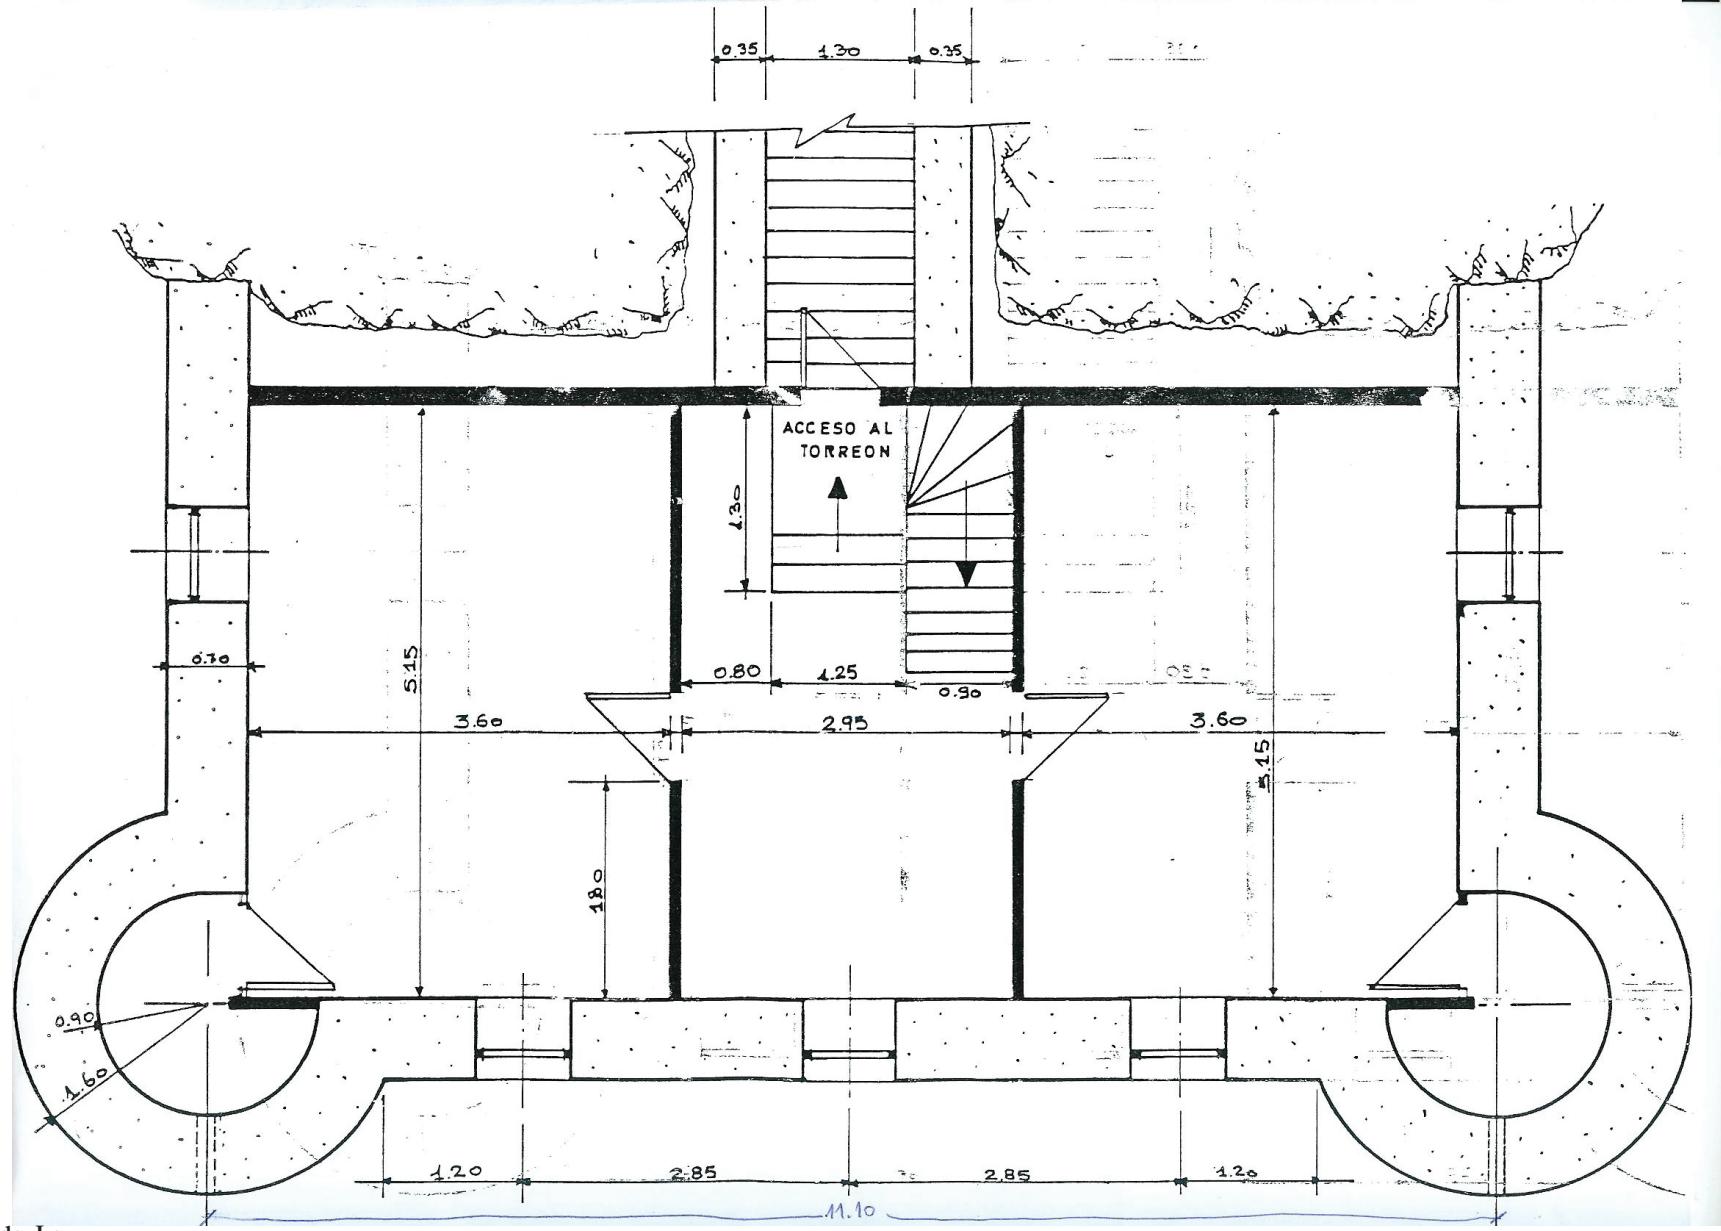
Planta segunda. Autoridad Portuaria de Pasajes.

Plano actual del faro de La Plata.

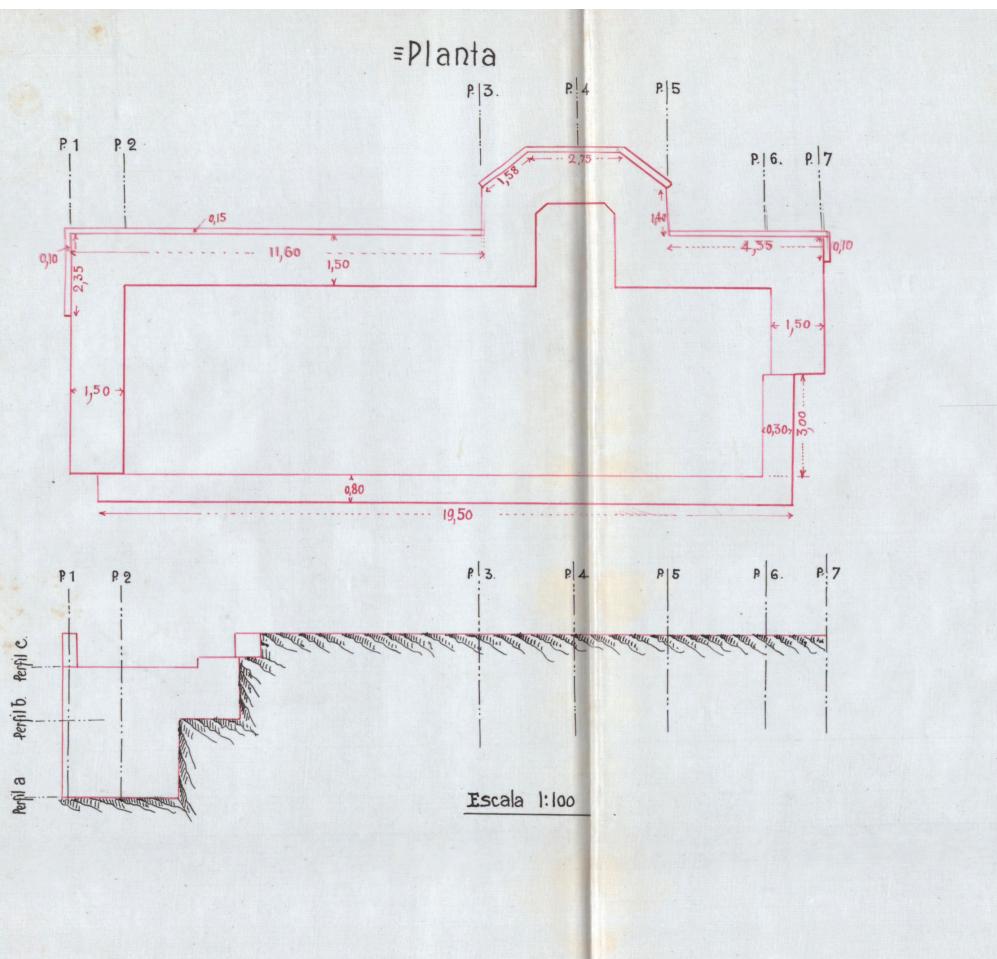
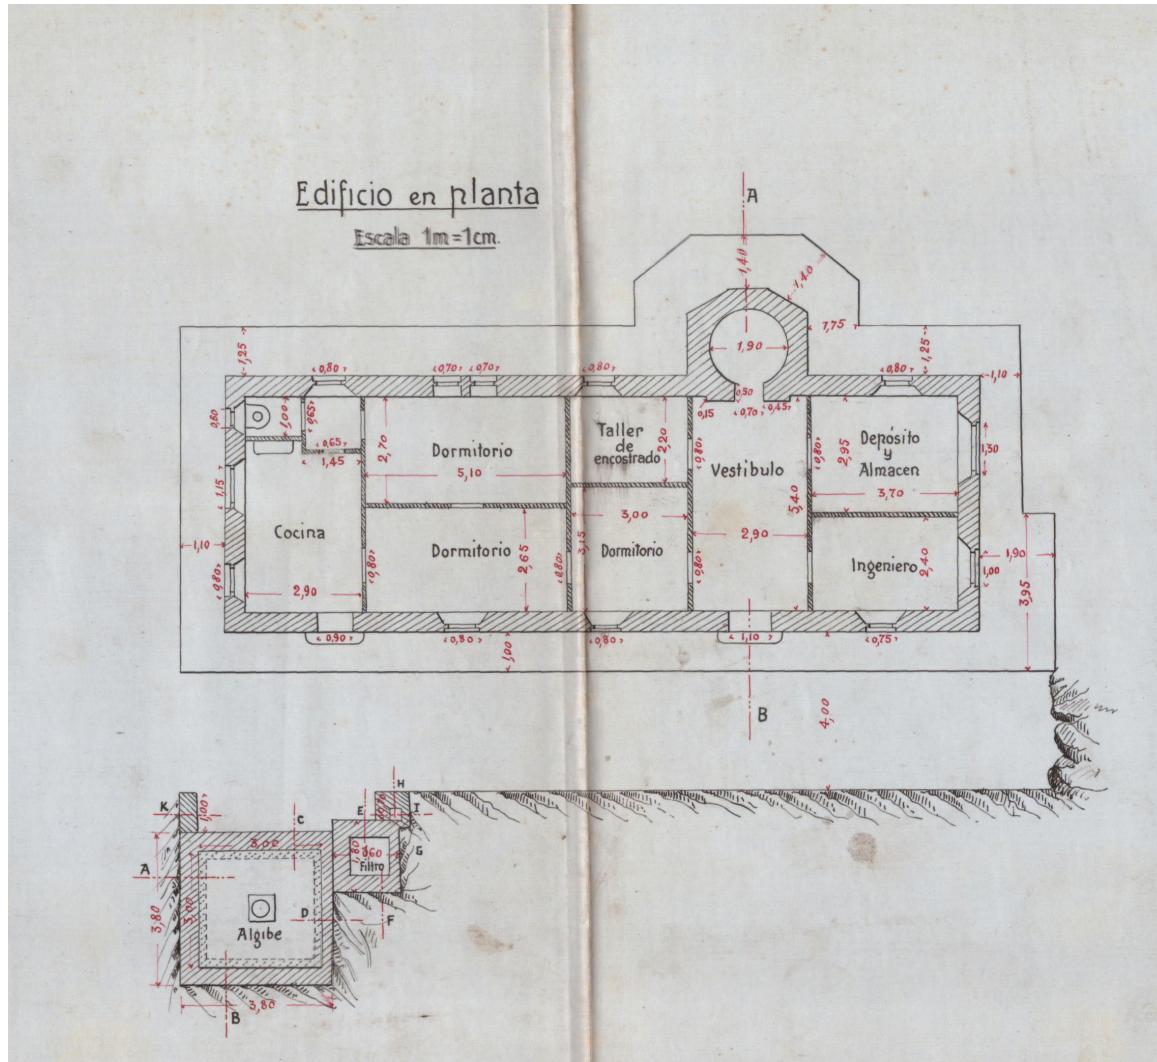
Proyecto de construcción del faro de Senokozulua.
Planta del edificio y aljube, 1904. Archivo de la Autoridad Portuaria.

Se trata de un edificio clásico, sobrio y funcional, propio de la arquitectura civil. La planta del proyecto muestra cómo se han dividido las distintas habitaciones en función de su uso. Por un lado, se encuentran las destinadas al mantenimiento del faro, como son los espacios de taller, y por otro las habitaciones de uso familiar del Torrero, ambas zonas separadas por el vestíbulo que conduce

Además de la vivienda y la torre, en el proyecto se contempla la construcción de un aljibe de 4,5 m³ de capacidad, que recoge el agua de lluvia procedente de la cubierta del edificio, que una vez filtrada, “*contiene agua limpia suficiente para un consumo de veinte o treinta días en tiempo de escasez de lluvias*”.³⁸
