LOS FAROS DEL PUERTO DE PASAIA

Faro de La Plata y
Faro de Senokozuluia.

Máster en Restauración y Gestión
Integral del Patrimonio Construido.
Universidad del País Vasco
Euskal Herriko Unibertsitatea

alumna: María Yáñez Marín
tutor: Manuel Iñiguez
Septiembre 2011

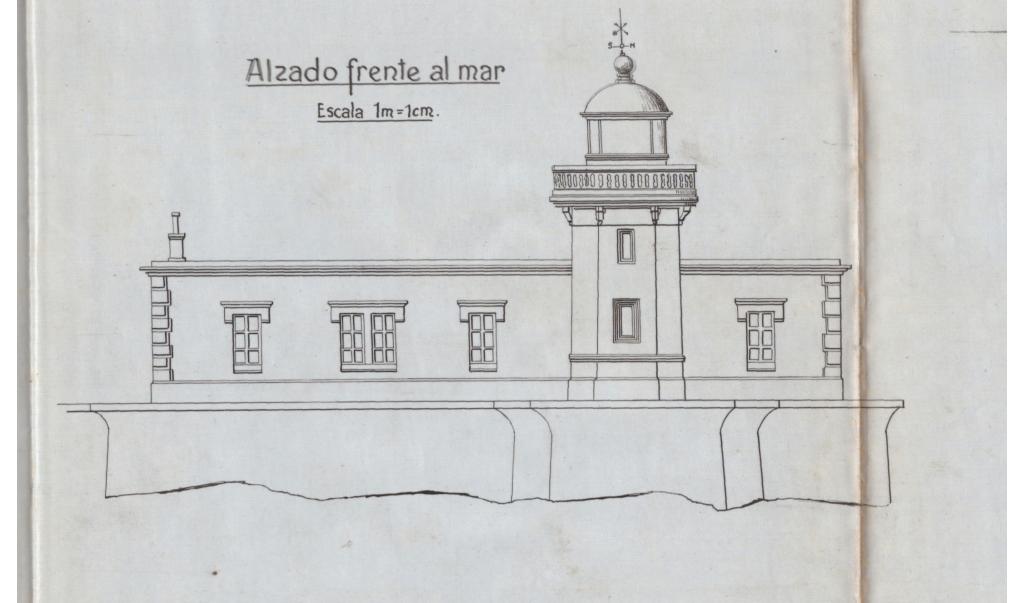
Alzado frente al mar

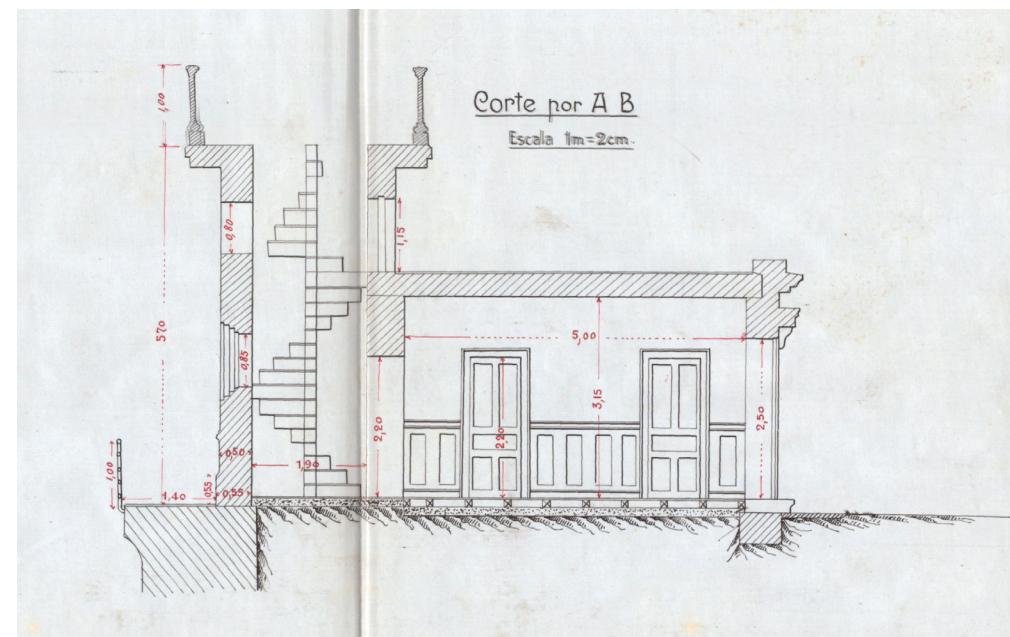
Corte por A B

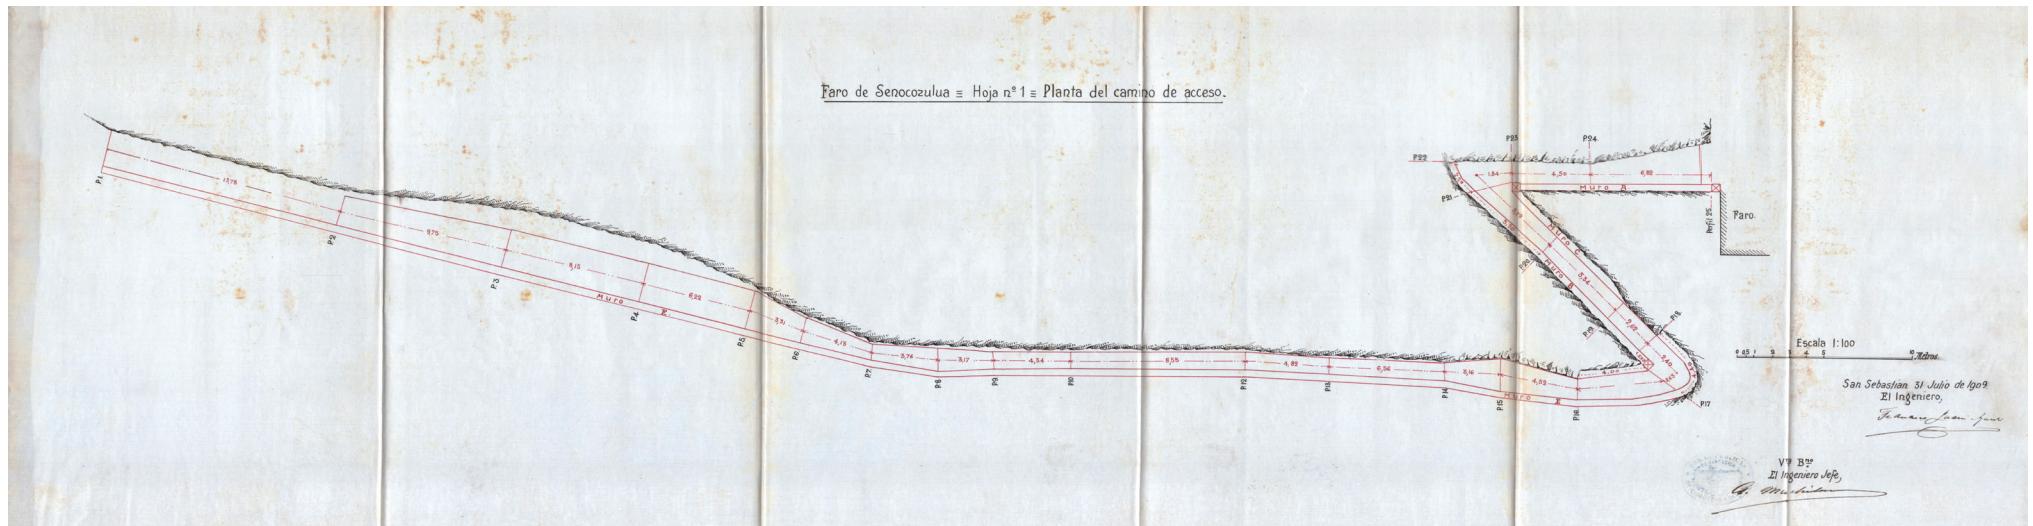
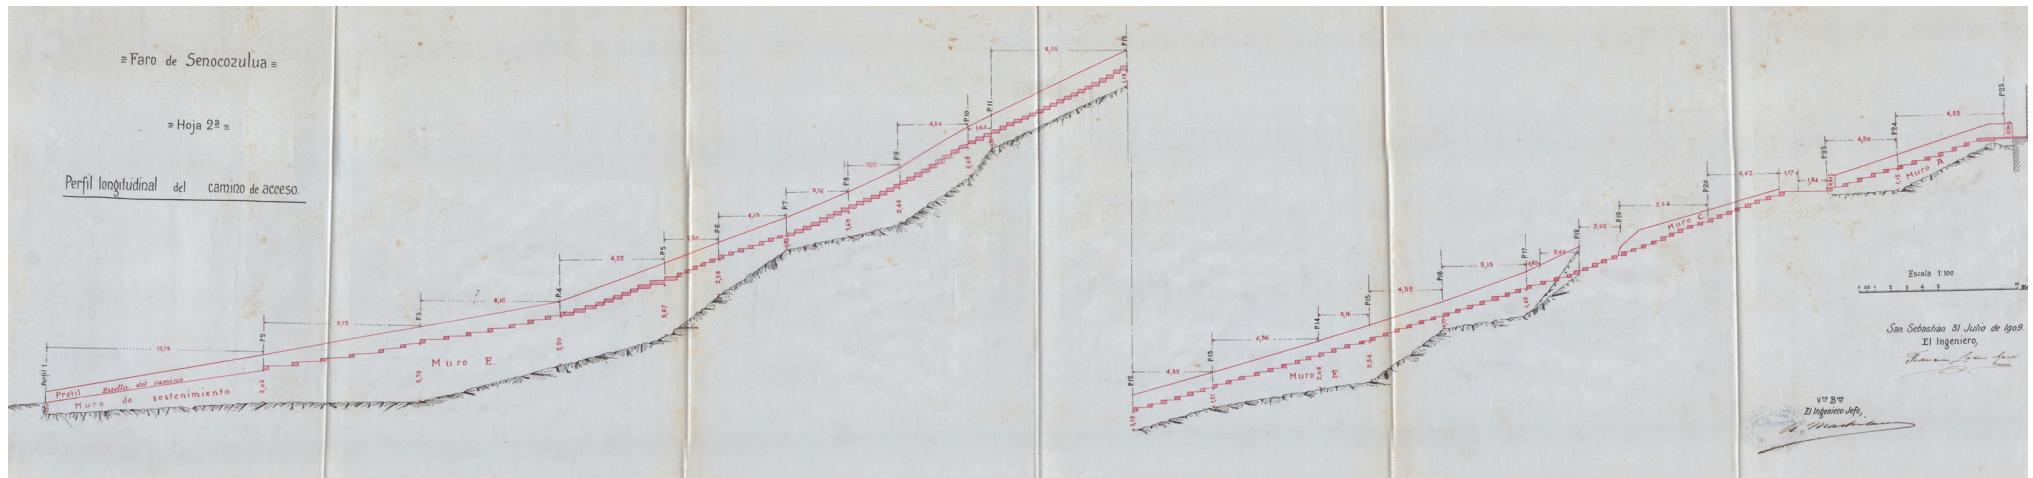
Planta y Secciones longitudinales del camino de acceso al faro de Senokozulua.

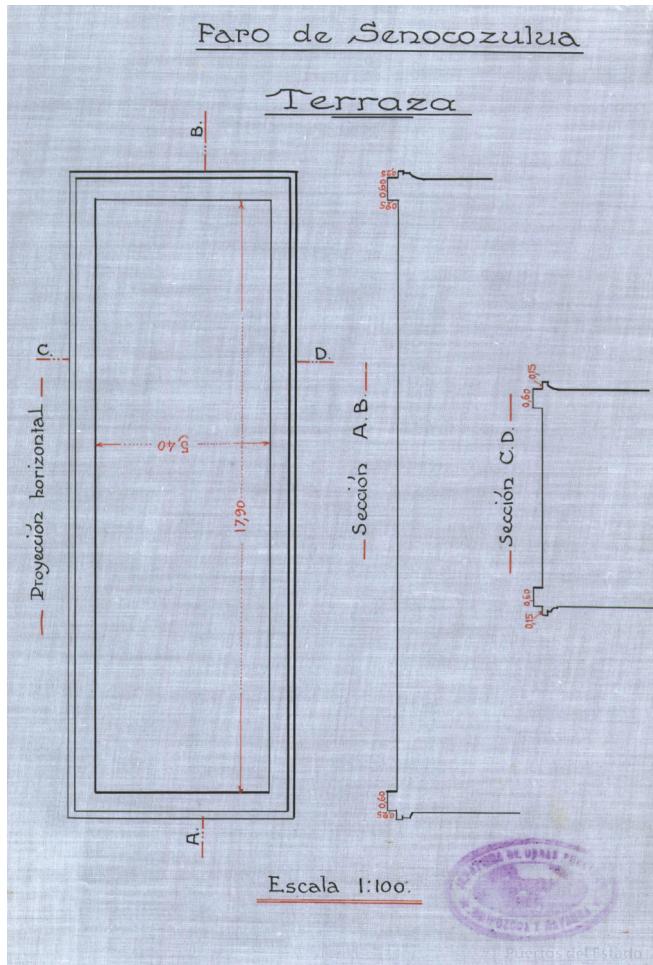
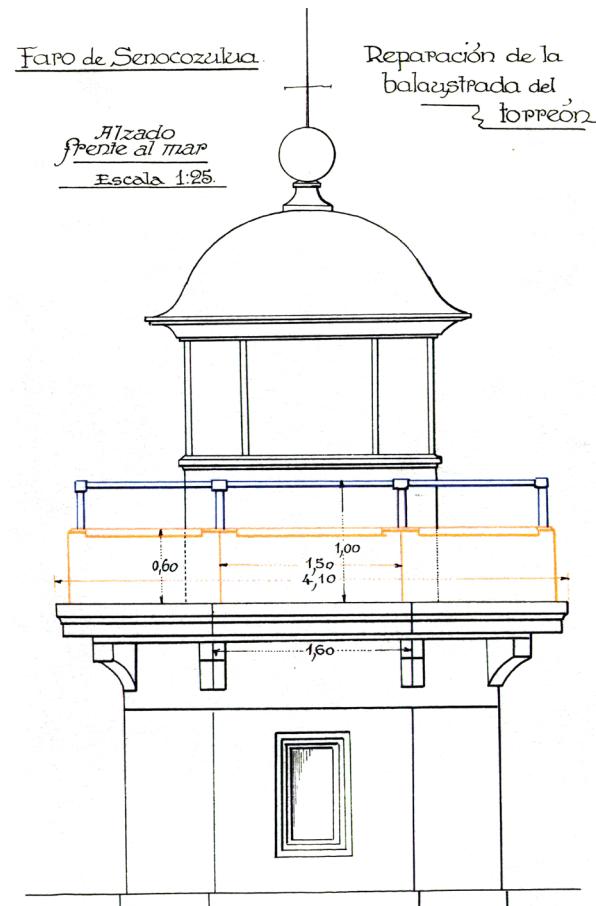
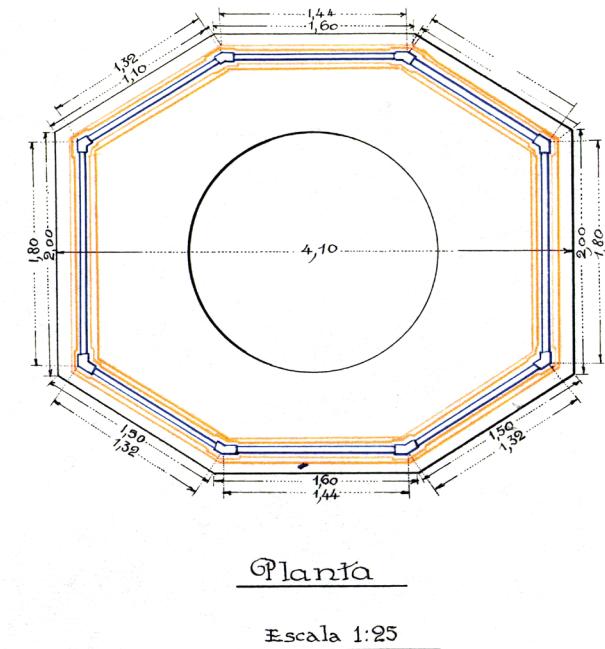
Izda: Plano de la terraza.
Centro: Alzado de barandilla en el torreón del faro.
Dcha: Planta de la barandilla en el torreón del faro.

Se proyecta un antepecho de hormigón armado de 0,6 m de alto por 0,20 m de ancho, que se remata con una barandilla de tubos de hierro verticales de pulgada y cuarto de diámetro interior y un atado horizontal con tubo del mismo diámetro. La barandilla metálica es de 0,40 m de altura, con lo que se consigue una altura total de 1 m de alto.

Dentro de la misma actuación, se quiere atajar el problema de filtración de agua que se produce a través de la cubierta aterrazada, que estaba llenando la vivienda de goteras. Como solución, se proyecta la cubrición con cuatro capas de papel impermeabilizante y acabado de baldosa. El importe total de la obra correspondiente a la sustitución de la barandilla y la impermeabilización de la cubierta asciende a 3.242,23 ptas.⁴³

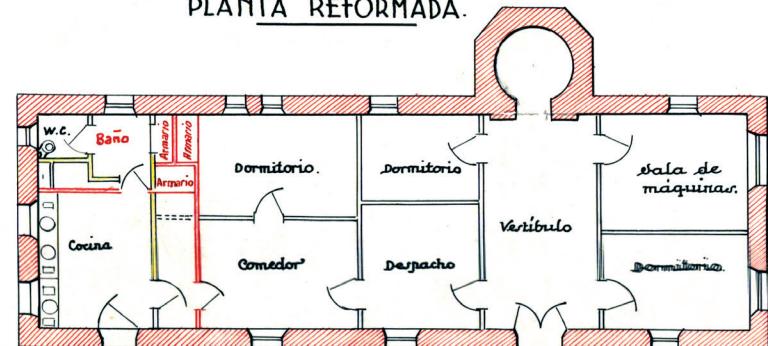
PLANTA REFORMADA.

El Faro de Senokozuluá se encuentra, en 1943 en un estado de conservación muy deficiente, con especial preocupación por la cubierta del edificio. La cubierta, cuya última reparación había sido su impermeabilización y cubrición con pavimento embaldosado de ladrillo, se encuentra agrietada, lo que produce numerosas goteras por las que penetra agua en la vivienda del torrero. Como solución se propone la sustitución de la terraza de hormigón por una cubierta de cerchas de madera y acabado de tejas curvas recibidas con cemento.

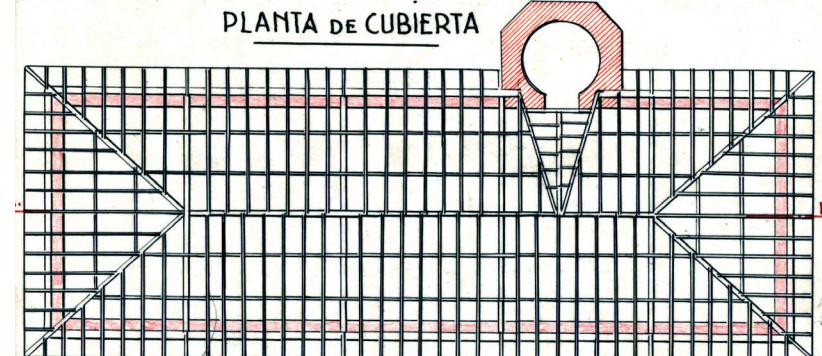
PLANTA DE CUBIERTA

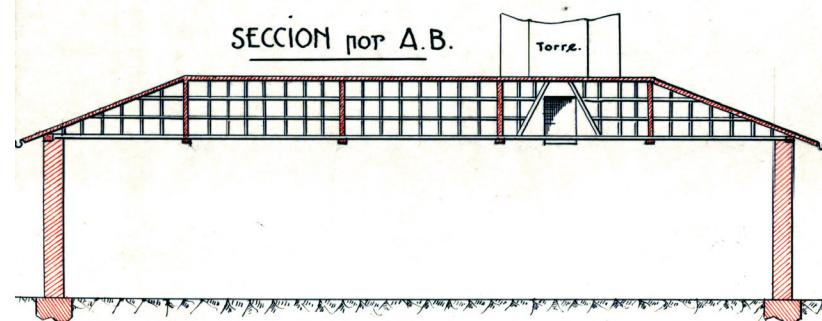
SECCIÓN POR A.B.

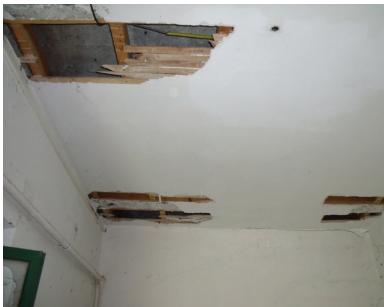
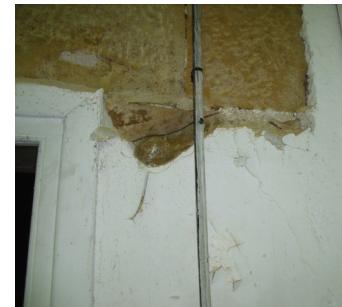
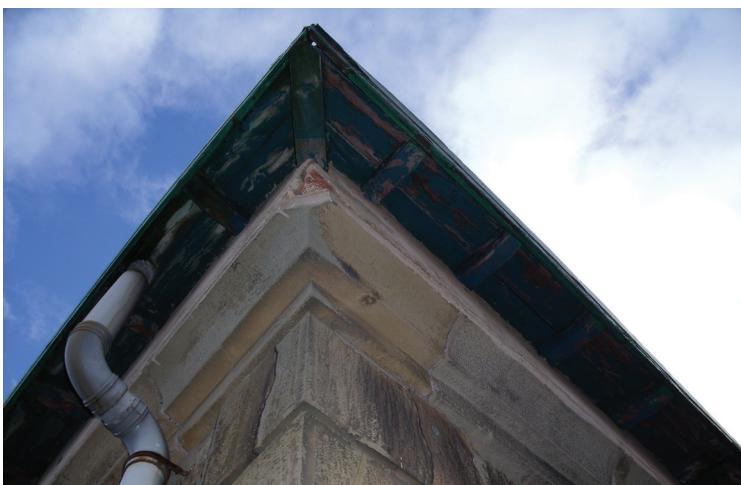
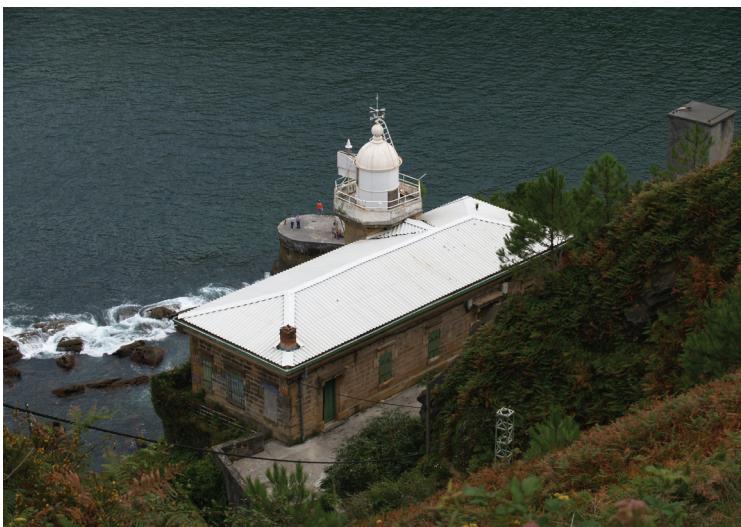
arriba: imágenes de distintos desperfectos en el interior del Faro. *Imagenes realizadas por Santiago Sánchez Beitia.*

centro: vista de la cornisa rota del faro y suciedad de la piedra de fachada. *Imagen realizada por Santiago Sánchez Beitia.*

El interior está más castigado aún. En los techos se ha desprendido parte del falso techo, dejando visto el forjado y subestructura. Lo mismo ocurre en algunas paredes, en las que se ha eliminado parte del enlucido, dejando los sillares de arenisca vistos en el interior.
