MEMORIA DEL PROYECTO DE REFORMA DE LA CASA -CASERIO LARROTXENE.

Fernando Arizmendi Unzueta, arquitecto. C/ Fuenterrabía 15-6º. DONOSTIA 5. Tfno. 42.05.8

- Propiedad : Exmo. Ayuntamiento de Donostia-San Sebastián.
- Emplazamiento : Camino de Intxaurreondo. Barrio de Intxaurreondo. Donostia.
- Autor del proyecto: Fernando Arizmendi Unzueta, arquitecto colegiado nº 964 del Colegio Oficial de Arquitectos Vasco-Navarro. Donostia.
- Objeto del proyecto: Reforma y habilitación del Caserío Intxaurreondo para Casa de Cultura.
- Expediente : La trayectoria municipal de gestión, valoración técnica, adquisición y adjudicación del proyecto, así como las bases de elaboración del programa de necesidades que acompañan a esta memoria, representan toda la documentación existente hasta el momento de redactar este proyecto.

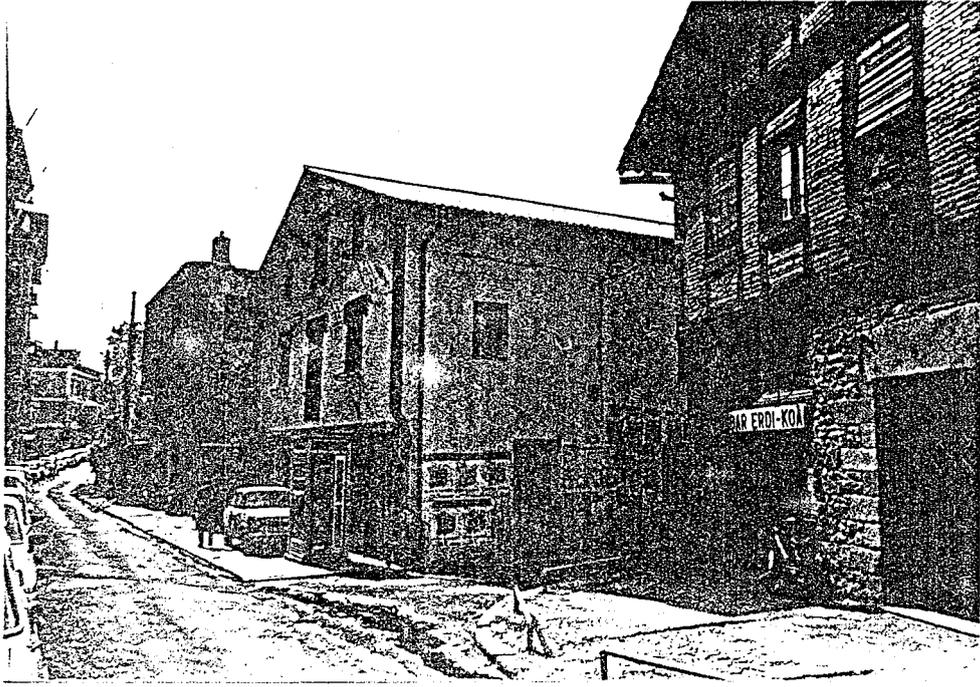
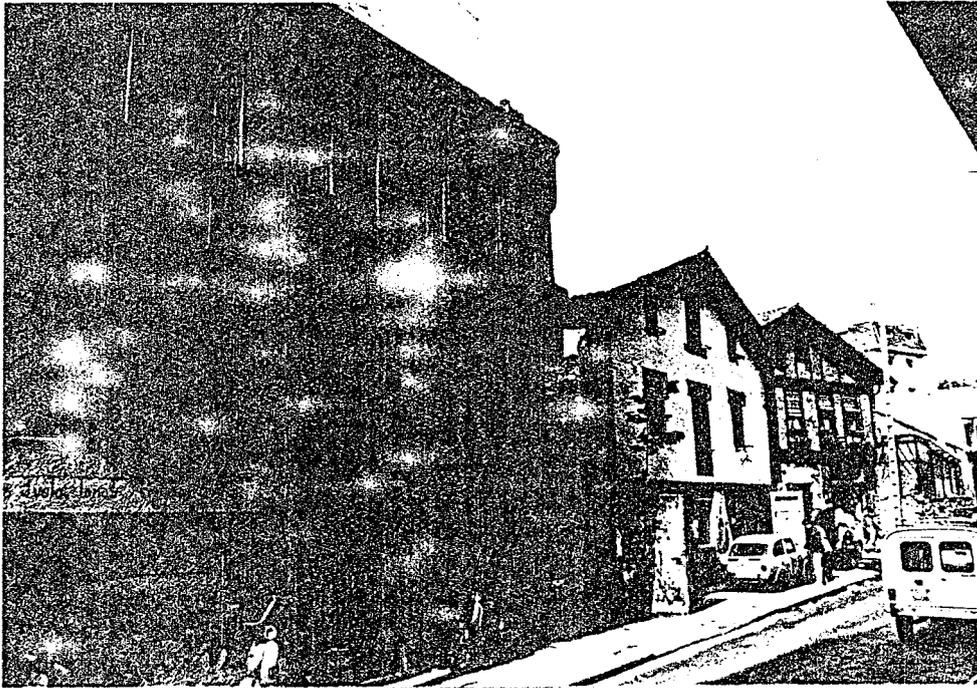
f.1.- Larroetxene y Aranzuri-enea, dos caseríos "gemelos" que evidencian, junto con Intxaurreondo-Zahar la existencia de un auténtico núcleo rural. La industrialización reciente de su entorno inmediato, incorpora entre otros un edificio destinado a oficinas de mercado carácter racionalista que respeta acertadamente la escala, las proporciones, y la altura de los dos anteriores, consiguiendo una agradable integración con el conjunto.

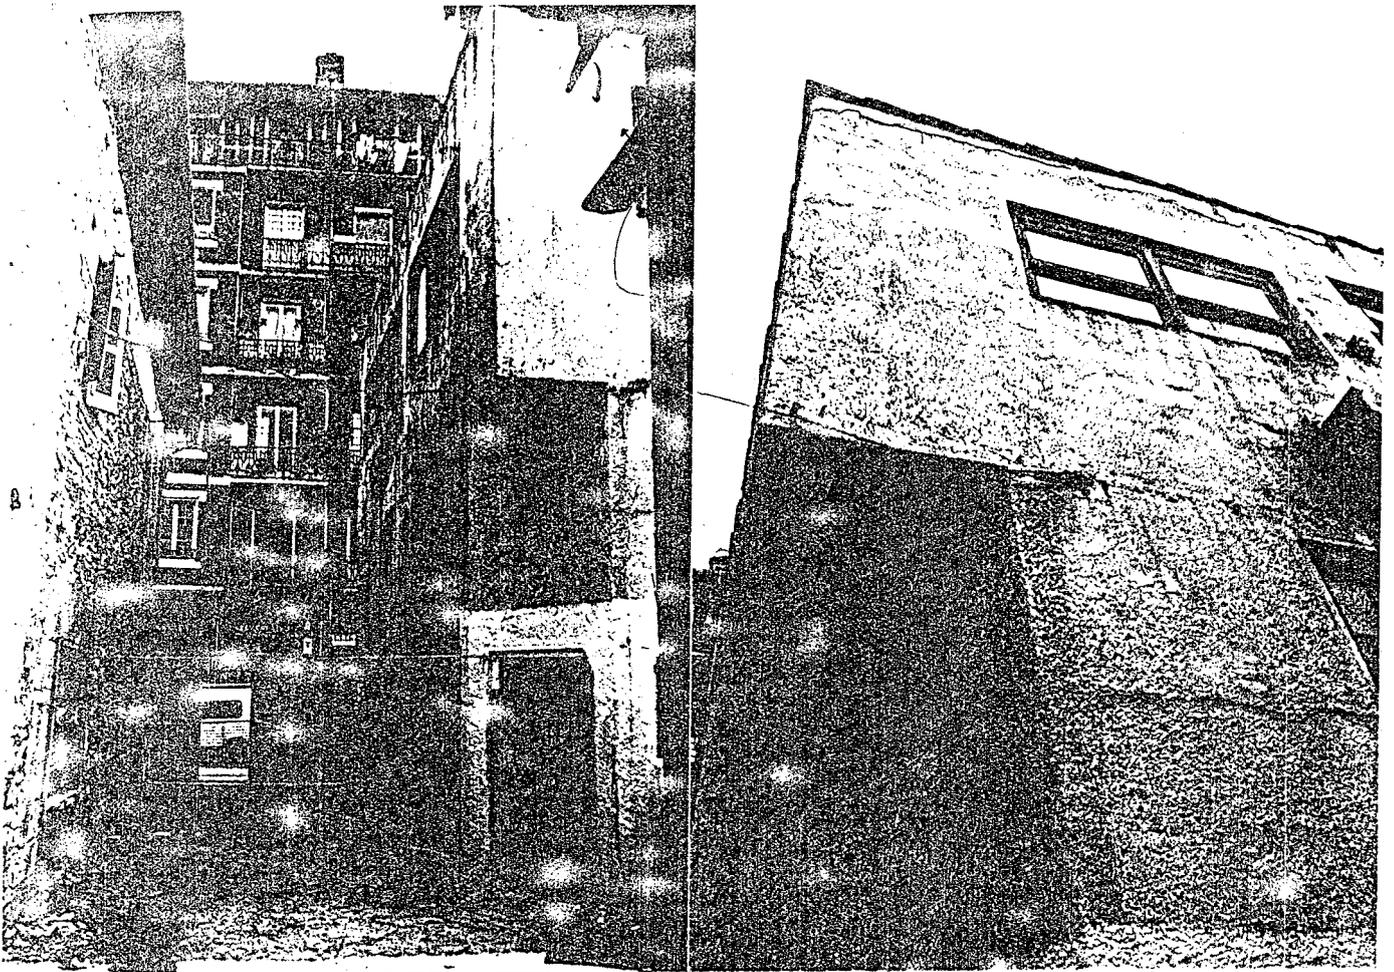
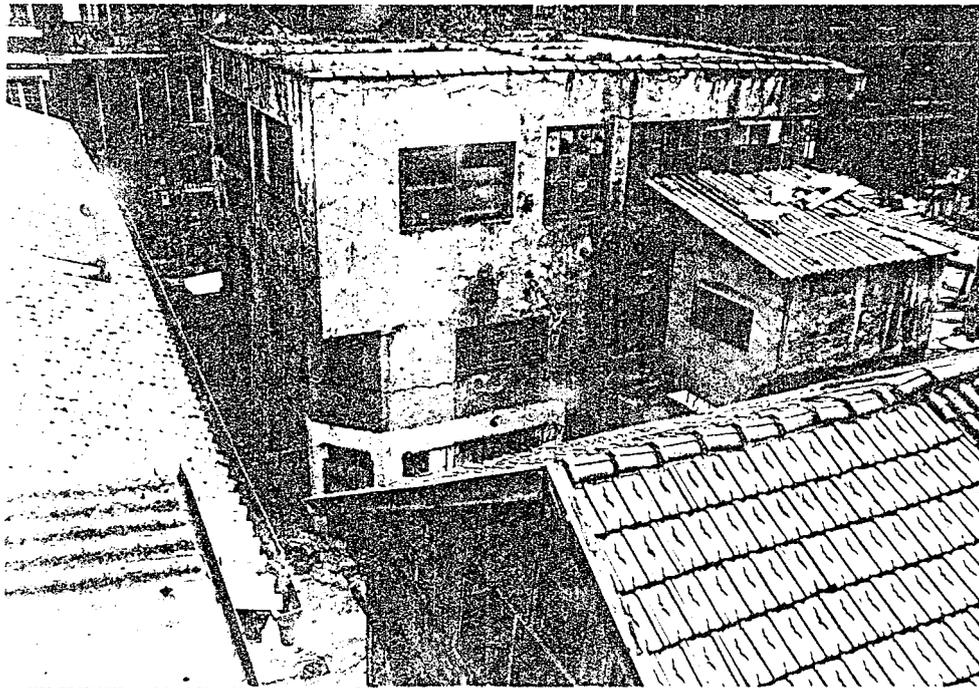
f.2.- El estado de conservación de los edificios y espacios fabriles, es lamentable. Tan solo la expresividad del edificio de oficinas, bastante deteriorado asimismo, resurge como una nota de frescura entre el hacinamiento del resto de los pabellones, y proporciona en abstracto sugerencias formales para el diseño de los nuevos huecos y carpinterías.

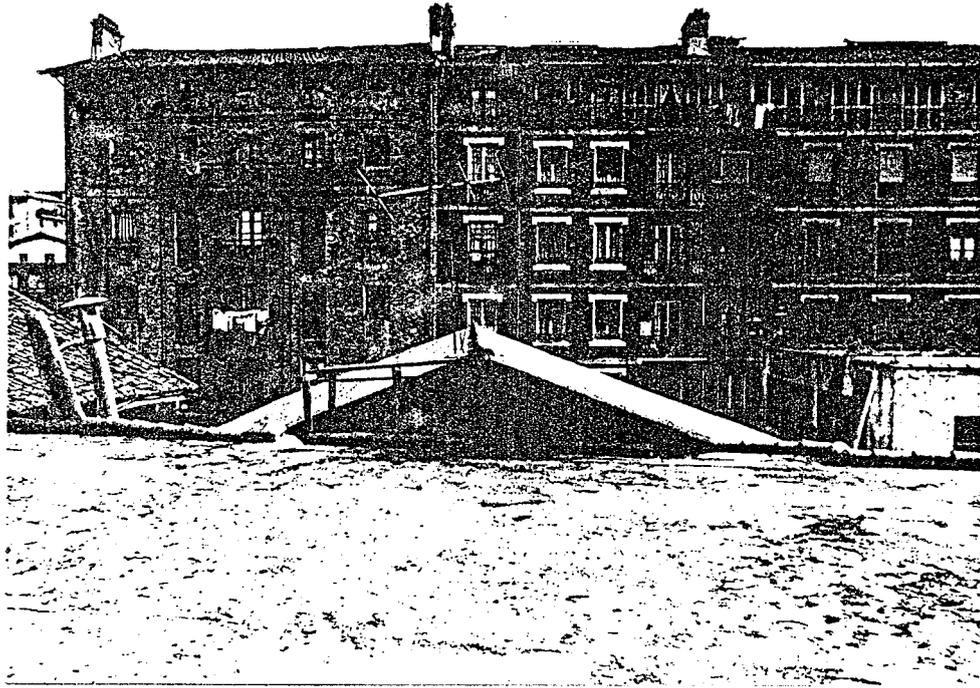
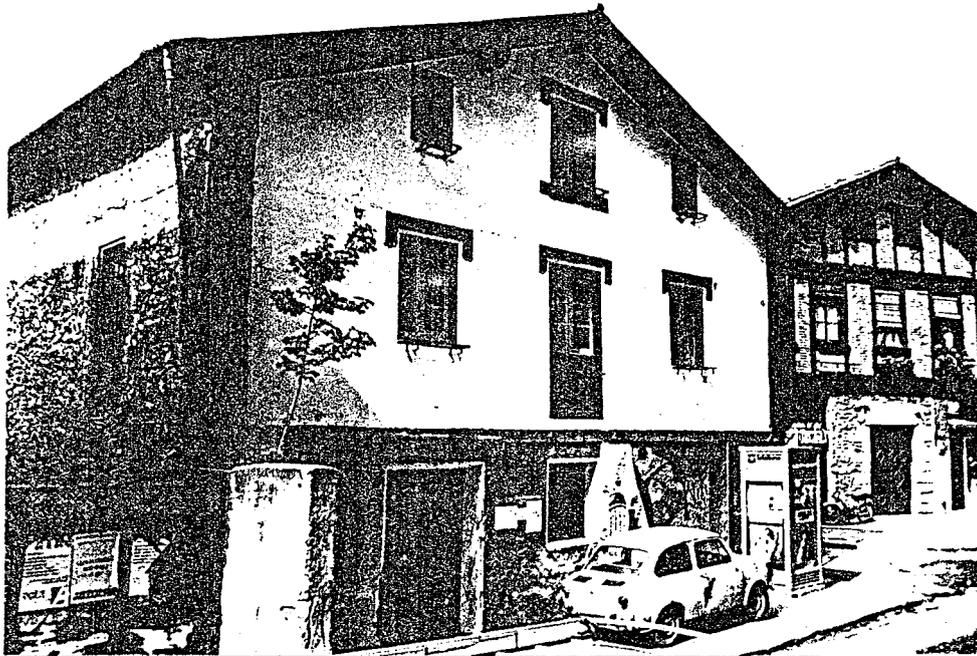
f.3.- La fachada Sur, aplastada materialmente por el inmenso frontón que representa la fachada de las viviendas enfrentadas, conserva pese a todo los rasgos más característicos del caserío vasco, y resiste la comparación con el recientemente restaurado Aranzuri-enea. La agresividad de su enclave es más que manifiesta: valla metálica y murete de hormigón, coche abandonado en la acera, cabina telefónica con ubicación más que dudosa, etc.

-Sur : La disposición de huecos responde a la situación original en las dos plantas superiores. En planta baja , la existencia de doble puerta de acceso (una de las cuales ha sido cegada) y ventana central, no se puede precisar ni en que momento se realiza, ni si supone alguna reforma para el uso industrial del local. Su acabado actual con revoco liso y pintura plástica blanca está totalmente descontextualizado.

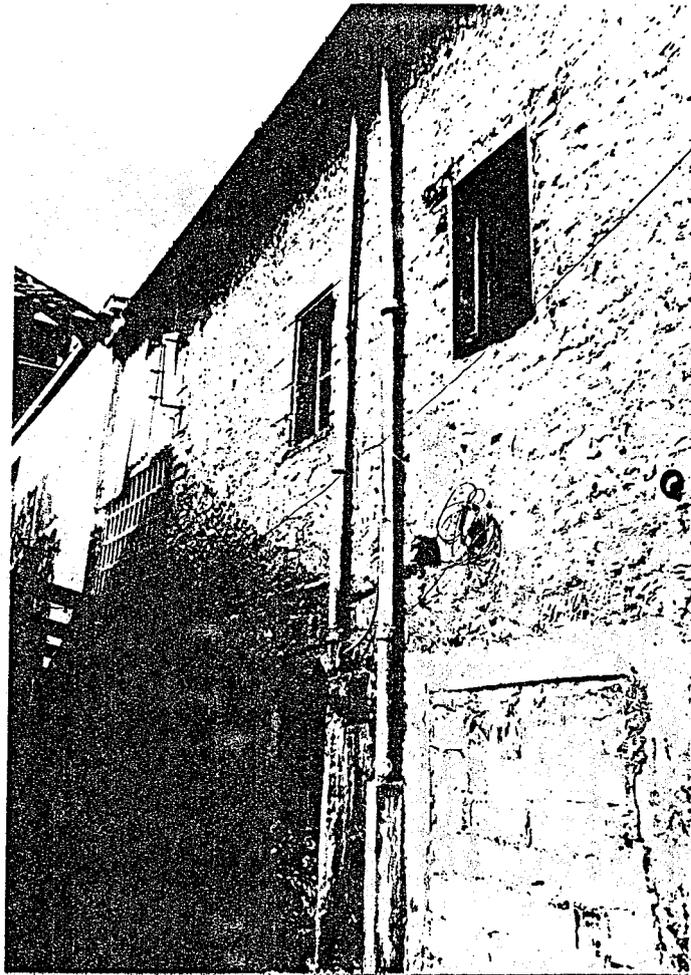
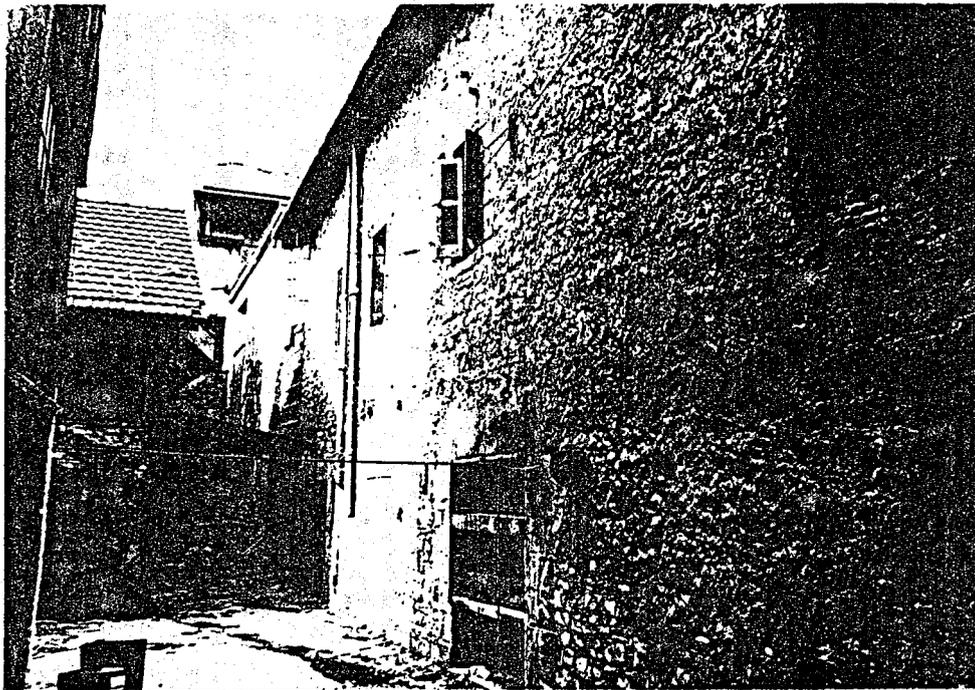
f.4.- La fachada Oeste representa la más castigada del edificio como fruto de una política de iniciativas y arrepentimientos: huecos abiertos y cerrados a discrección.

-Oeste: Es el alzado que presenta mayor fidelidad con su primera configuración, si bien su fábrica de mampostería vista ha sido dañada por la apertura y cegado sistemático de huecos.

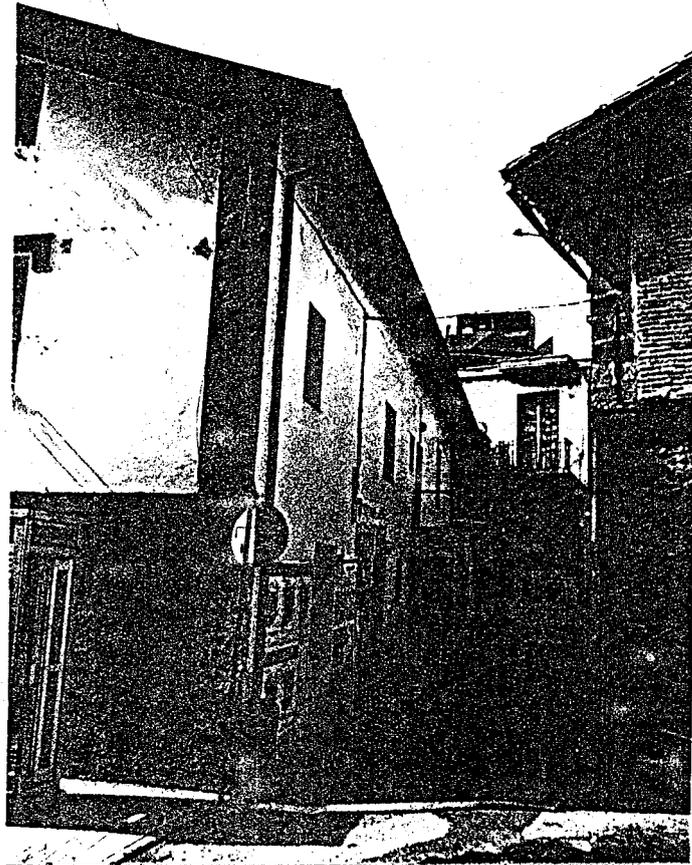
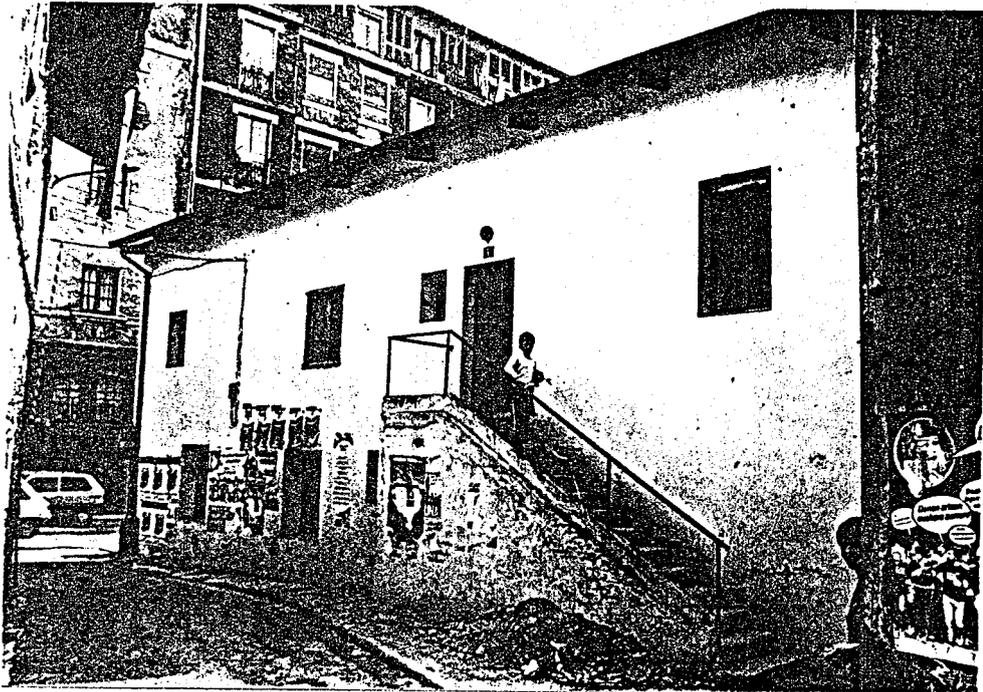
f.5.- Poco queda de caserío en este alzado domesticado y reducido al más absurdo de los simplismos compositivos. La aparición de la escalera adosada en sustitución de la interior primitiva, justifica el doble uso industrial y doméstico que adquirió el edificio en su pasado más reciente.

-Este : Al igual que en caso anterior, la primitiva fábrica y la disposición de huecos está totalmente disipada. El acceso cegado bajo la escalera exterior postiza, en fin, es fruto de actuaciones sucesivas, resultando un conjunto casual y contrahecho.
